**FEIÇÕES EROSIVAS EM ESTRADA DE TERRA NO CAMPO DE
INSTRUÇÃO DE SANTA MARIA (CISM) /RS.**

Este artigo apresenta os mecanismos responsáveis pela erosão em uma estrada de terra do Campo de Instrução de Santa Maria, utilizado para treinamentos militares. Em campo observou-se sulcos, ravinas, alcovas de regressão, dutos, e panelas que indicam que o processo se estabeleceu pela concentração de água superficial sob uma estrada sem sistema de drenagem e manutenção e se desenvolve com a contribuição de fluxo subsuperficial abaixo de uma camada de solo compactada pela passagem de blindados.

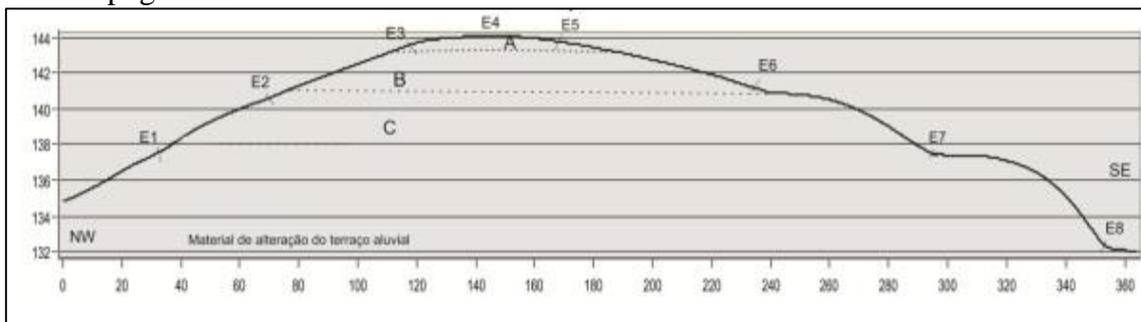
Perfil topográfico

A estrada tem direção NW – SE, com 472m de extensão e cerca de 10m de largura e se desenvolve sobre uma colina em um depósito de terraço aluvial sobre os arenitos da Formação Caturrita. A declividade de sua vertente NW é de 22° e da SE é de 24°(Figura 1). O horizonte A é arenoso com contribuição de areia grossa e média superior a 67%, possui 1m de espessura, é fortemente compactado devido a passagem dos blindados, semelhante a uma crosta. Pela presença de argilominerais sofre processo de contração originando blocos fendilhados. O horizonte B, com 2m de espessura, é argilo-arenoso (porcentagem de silte + argila superior a 50%). O horizonte B/C, é areno-argiloso relacionado a alteração do terraço fluvial. A maior porcentagem de areia fina e silte (material mais fácil de ser transportado) encontram-se nas amostras E2 e E7 e no Horizonte B/C, na base da estrada. A estrada corta paralelamente as curvas de nível,

Perfil topográfico, com distâncias vertical e horizontal, dadas em metros.

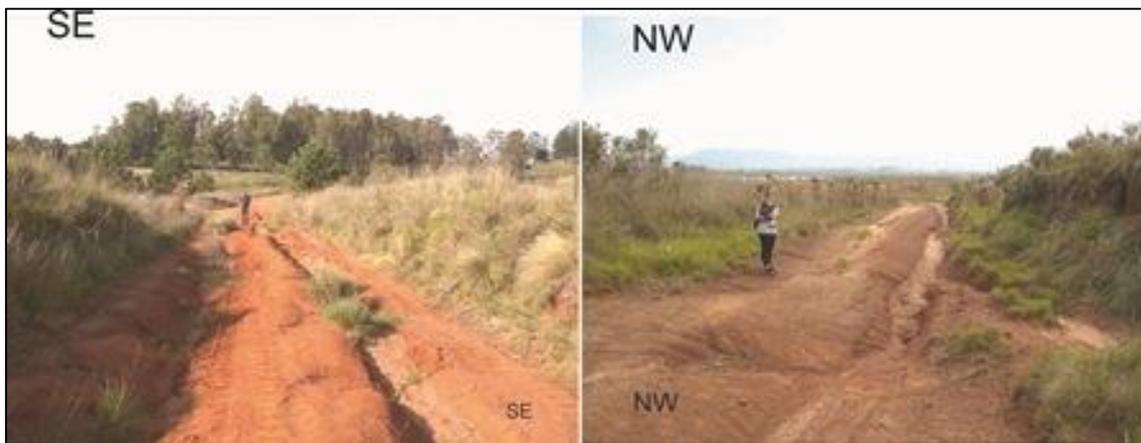
Foto vertentes nw-sw

umentando à velocidade de água escoada. Tal condição, associada à falta de drenagem e vegetação nas laterais, conduz o fluxo de águas pluviais para o leito da estrada, que somada à fragilidade do material ocasiona sulcos e ravinas. O trecho central da estrada no topo plano da colina, está sobre o horizonte A compactado, onde se formam degraus de solapamento no início das vertentes, conectando-se as feições lineares dos outros segmentos. No local a vegetação de gramíneas nas laterais da estrada, auxilia o escoamento e infiltração das águas pluviais, contribuindo para que não ocorra erosão. Na vertente NW (E3 - E1) ocorrem sulcos e ravinas, associados à falta de sistema de drenagem na estrada, bem como alcovas de regressão, painéis e dutos que se formam abaixo da camada compactada fazendo com que a erosão avance por solapamento da camada superficial. Isto se explica pois a Crosta é arenosa e muito compactada o que dificulta a infiltração da água da chuva e as camadas abaixo dela apresentam alta porcentagem de areia fina + silte, e baixo teor de argila (índice de plasticidade médio), o que lhes confere uma maior erodibilidade. Observa-se que ambas as vertentes apresentam declividades semelhantes, sendo que na vertente SE (entre os pontos E8, E7 e E6) as incisões lineares são mais profundas e estreitas, enquanto que na vertente NW (entre E3 e E1) são menos profundas e mais largas, sendo comuns as erosões originadas por fluxo sub superficial. As vertentes estão sobre mesmo material, e possuem aproximadamente a mesma declividade, porém a vertente SE possui incisões lineares mais profundas. Isso pode ser explicado pela diferença do comprimento de rampa que na vertente SE é de 197m, enquanto que a NW é de 125m. O comprimento de rampa maior significa um aumento do caminho de percolação, do volume e da velocidade da água e, conseqüentemente, maior poder erosivo. Ao aplicarmos a equação do efeito de rampa, a vertente SE perde 2,1 vezes mais material, do que a vertente NW, comprovando a influência do comprimento de rampa neste caso. Outro fator importante no desencadeamento da erosão é a compactação do solo causada pelo tráfego de blindados. Ela diminui os vazios do solo o que dificulta a infiltração da água que escoam superficialmente e ao encontrar material mais erodível, origina sulcos e alcovas de regressão. Esse fenômeno ocorre no topo da estrada, e avança até a metade do declive de ambas as vertentes (figura 2.) Na vertente SE (E6 - E8), as incisões lineares são profundas e mais estreitas, apresentando próximo à base da vertente, maior quantidade de sedimentos depositados. Entre o ponto E7 e E8, as feições tornam-se mais profundas e estreitas. Observamos a presença de sulcos perpendiculares ao fluxo principal, e junto a estes grande concentração de areia no canal principal. Em toda a estrada, observa-se a formação de gretas de contração, que auxiliam na erosão, visto que são carregadas pela água da chuva após períodos de estiagem; além de áreas de assoreamento nas bases das vertentes.

Vista das vertentes SE e NW, da estrada de terra

Os processos erosivos na estrada, ocorrem devido ao material de seu leito ser predominantemente arenoso, o seu traçado se desenvolver paralelo às curvas de nível o que aumenta a velocidade do fluxo de água, não possui sistema lateral de drenagem; bem com a presença de uma camada superficial compactada (crosta) pela passagem dos blindados. Além do fluxo superficial deve-se considerar também a atuação do fluxo subterrâneo no contato das diferentes camadas do solo e do material de terraço. O tráfego de blindados na estrada, fragmenta mecanicamente a crosta, facilitando a infiltração e erosão dos horizontes inferiores. Sugere-se o redimensionamento do tráfego e a definição de um novo traçado da estrada, acompanhando as curvas de nível. Considera-se também importante a adequação do sistema de drenagem lateral, com uso de vegetação, e canalização das águas pluviais que atualmente têm como calha a estrada.
