Artigo de Pesquisa**ASPECTOS DA EXTENSÃO E QUALIDADE DE ÁGUAS SUPERFICIAIS E SUBTERRÂNEAS PARA USOS MÚLTIPLOS NA BACIA HIDROGRÁFICA DO RIO GUAJIRU (RN)****Water availability and quality from surface and underground sources for multiple uses in the Guajiru river basin (RN)**

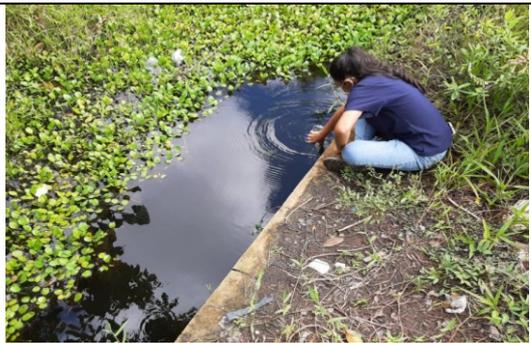
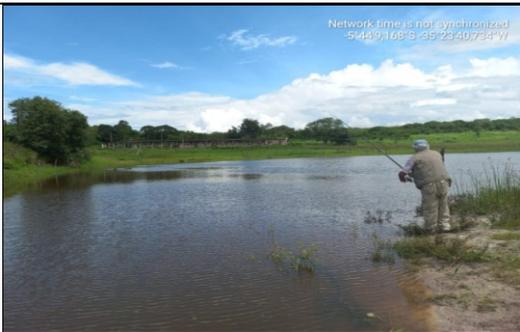
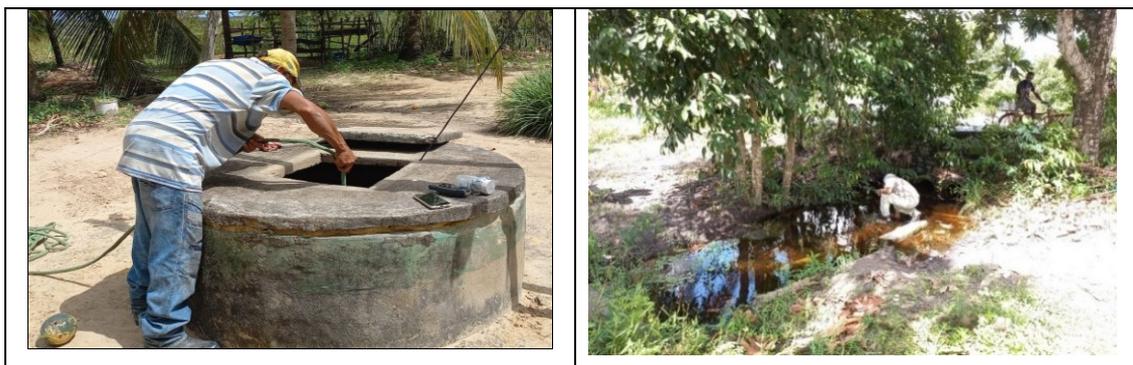
Figura 2. Coletas de água na BHRG. **Fonte:** Autores (2023)

a) Coleta de água no Rio Guajiru, nas proximidades da Lagoa de Extremoz.	b) Coleta em lagoa em propriedade privada no distrito de Massaranduba, São Gonçalo do Amarante/RN.

c) Coleta de água em cacimba no assentamento Carlos Marighella, Ielmo Marinho/RN.	d) Coleta de água realizada no distrito de Canto de Moça, Ielmo Marinho/RN.

Os mananciais foram divididos em rios, açudes, pequenas lagoas e a Lagoa de Extremoz, que tem pequena parcela do seu território dentro da bacia. Sobre esse mapa foram lançados os pontos de coleta de água do presente estudo, juntamente com os pontos obtidos de Campos (2020) e de Damasceno *et al.* (2021), conforme mostrado na Figura 2.

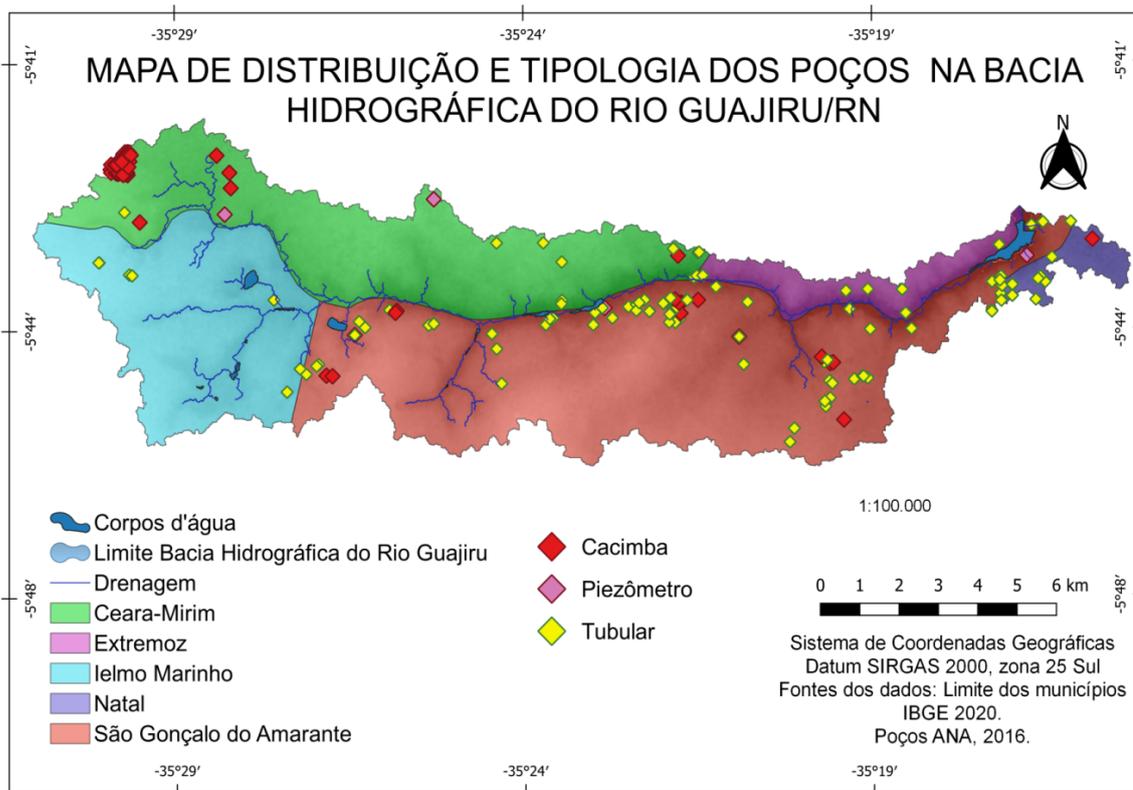
Figura 3. Mapa da distribuição de poços na Bacia Hidrográfica do Rio Guajiru (BHRG)
Fonte: Organizado pelos autores (2023).

De acordo com os dados da Agência Nacional de águas (ANA), há 164 poços catalogados na Bacia Hidrográfica do Rio Guajiru, conforme mostrados no mapa da Figura 3. Destes, 31 poços se encontravam em operação, 1 estava desativado e 132 não contêm informações sobre situação.

O mapa da Figura 3 apresenta a distribuição dos poços e cacimbas por toda a bacia. Observou-se que há uma maior concentração de cacimbas no alto curso da bacia, tendo em vista que é onde se encontra a maior parte dos assentamentos rurais. Já os poços tubulares concentram-se, na maior parte, no médio e baixo curso.

Do total de 164 poços existentes, 53 deles — ou 32% — são cacimbas, enquanto 105 — ou 68% — são poços tubulares. Do total de poços tubulares, apenas 6 possuem piezômetros e são utilizados para medições e estudos, embora não haja informação sobre suas tipologias. Um desses poços (EXT0150) encontra-se instalado na margem direita da Lagoa de Extremoz, e os demais estão na porção central da bacia.

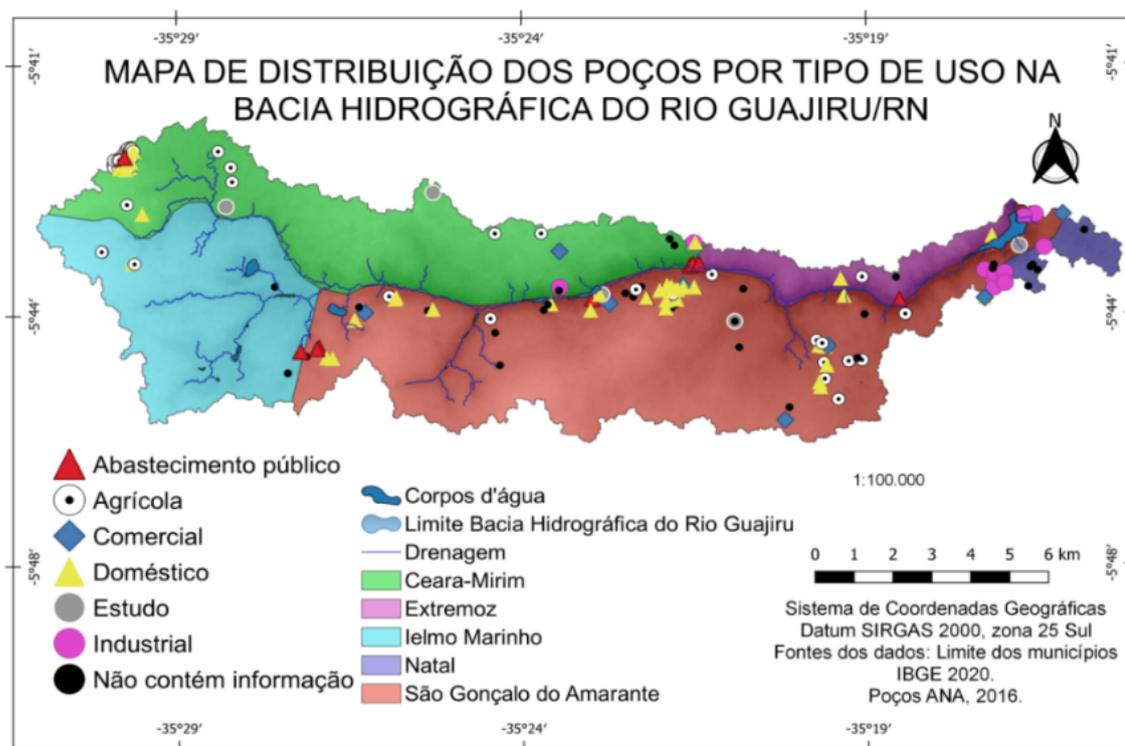
Figura 4. Mapa de poços por tipo de uso na Bacia Hidrográfica do Rio Guajiru. **Fonte:** organizado pelos autores (2023).

Dos 164 poços, 1 não apresenta informação sobre sua natureza pública ou privada, enquanto outros 14 são públicos (Figura 4), sendo 9 deles utilizados para abastecimento público, 1 para uso comercial e 4 para uso agrícola.

O mapa da Figura 4 apresenta a distribuição dos poços por tipo de uso. Observou-se que os poços de uso industrial estão concentrados nas proximidades da Lagoa de Extremoz e nas imediações do polo industrial.

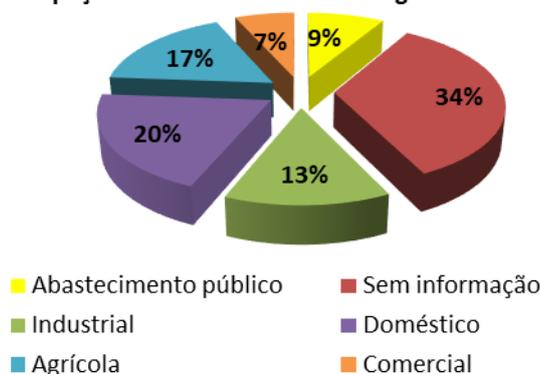
Figura 5. Tipos de usos das águas de poços tubulares. **Fonte:** Elaborado pelos autores (2023).

Já no médio e alto curso estão localizados, em maior concentração, poços para uso agrícola e doméstico. O gráfico da Figura 5 apresenta os percentuais de tipos de uso dos poços tubulares. Percebe-se que, do total de 105 poços desse tipo, 34% não têm informações sobre tipo de uso, enquanto o maior percentual obtido foi para os poços de uso doméstico, seguidos do uso agrícola.

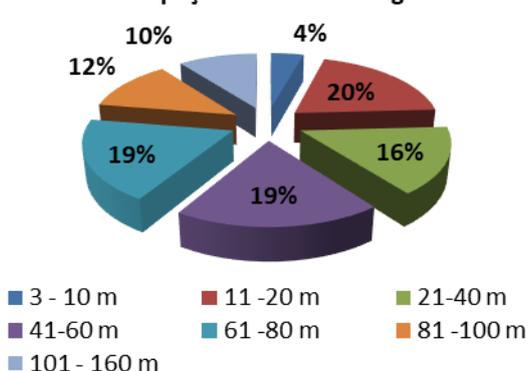
Figura 6. Distribuição dos poços nas classes de profundidade. **Fonte:** Elaborado pelos autores (2023).

Cerca de 20% dos poços têm profundidade no intervalo entre 11 e 20 metros, enquanto 58% deles têm profundidade entre 11 e 60 metros, conforme gráfico da Figura 6. A profundidade mínima dos poços é de 3 metros, e a máxima, de 160 metros.

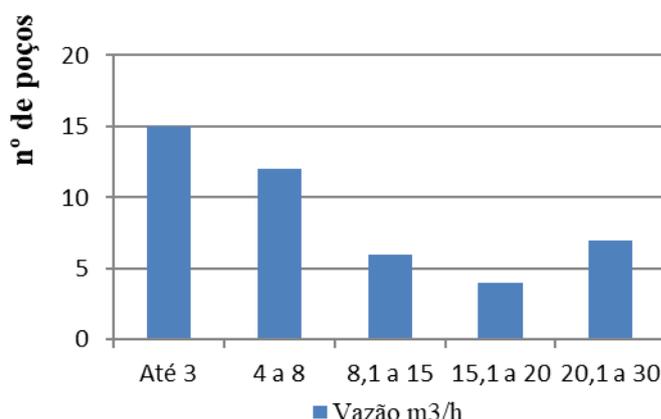
Figura 7. Vazão de poços tubulares da Bacia Hidrográfica do Rio Guajiru. **Fonte:** Elaborado pelos autores (2023).

Do total dos poços tubulares, 62 não possuem dados de vazão. O menor valor observado entre eles foi de 0,72 m³/h, e o maior registrado foi de 30 m³/h. Nos poços tubulares públicos, a vazão varia entre 0,72 m³/h a 2,5 m³/h. Já nos poços tubulares privados com informação, a vazão varia entre 10 m³/h e 30 m³/h.

Observa-se que a maioria dos poços tem capacidade de produzir 3 mil litros de água por hora, mas não há informações sobre todos os poços e cacimbas, o que dificulta pensar e dimensionar o uso desses reservatórios no âmbito do consumo na bacia como um todo.

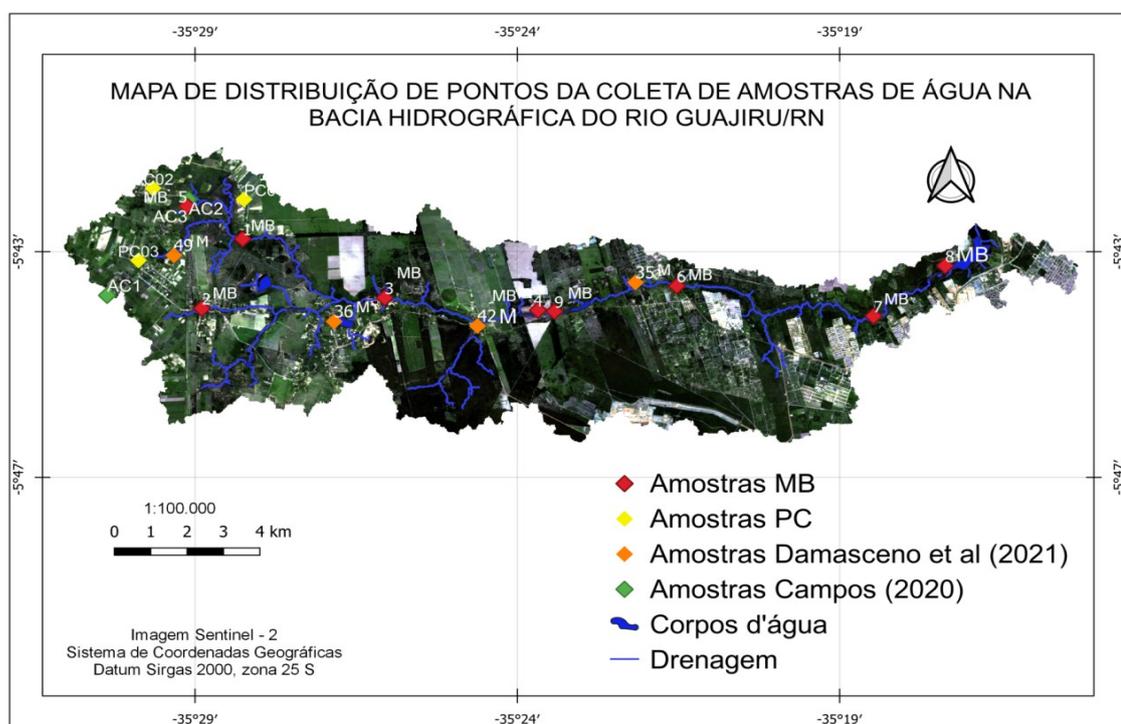
Figura 8. Distribuição dos pontos de coleta das amostras de água. **Fonte:** Elaborado pelos autores (2022).

O mapa da Figura 8 apresenta a distribuição das amostras de águas superficiais e dos poços, assim como os pontos de coletas dos estudos de Campos (2020) e de Damasceno (2018).
