# AVALIAÇÃO DOS IMPACTOS ANTRÓPICOS NA ÁGUA DO IGARAPÉ ÁGUA BRANCA, MANAUS/AM

## Assessment of Anthropogenic Impacts on the Water of the Água Branca Stream, Manaus/Am

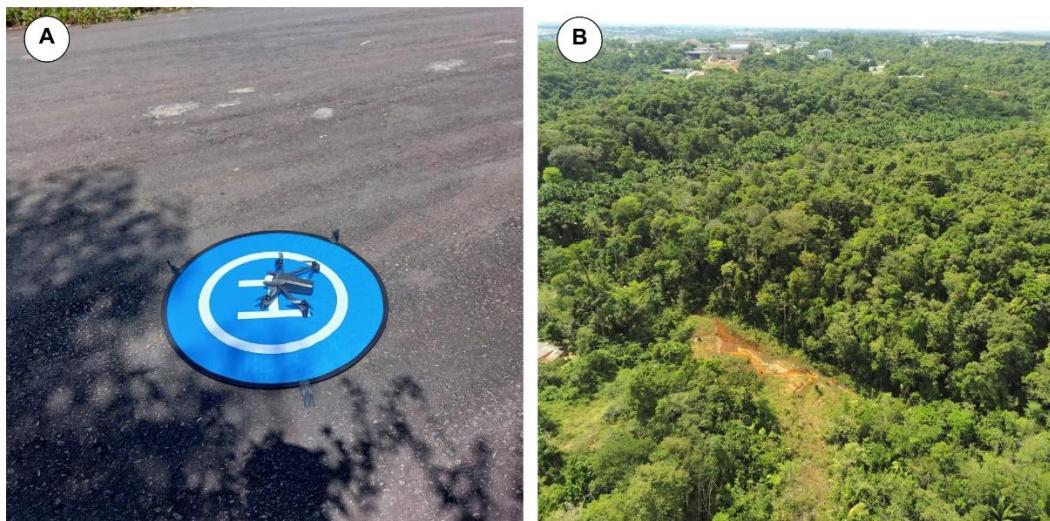
**Figura 1.** Campo de planejamento dos pontos de coleta. **Legenda:** A: Drone utilizado (Parrot Anafi Work). B: Localização do curso d'água e possível acesso para coleta. **Fonte:** Os autores (2025)

Os trabalhos de campo (Figura 1) tiveram como objetivo validar a delimitação da bacia, analisar os possíveis pontos de coleta e verificar as atividades antrópicas na área. Os pontos de coleta foram distribuídos ao longo do curso principal, levando em consideração o estado de preservação, ocupação antrópica e principalmente a acessibilidade.

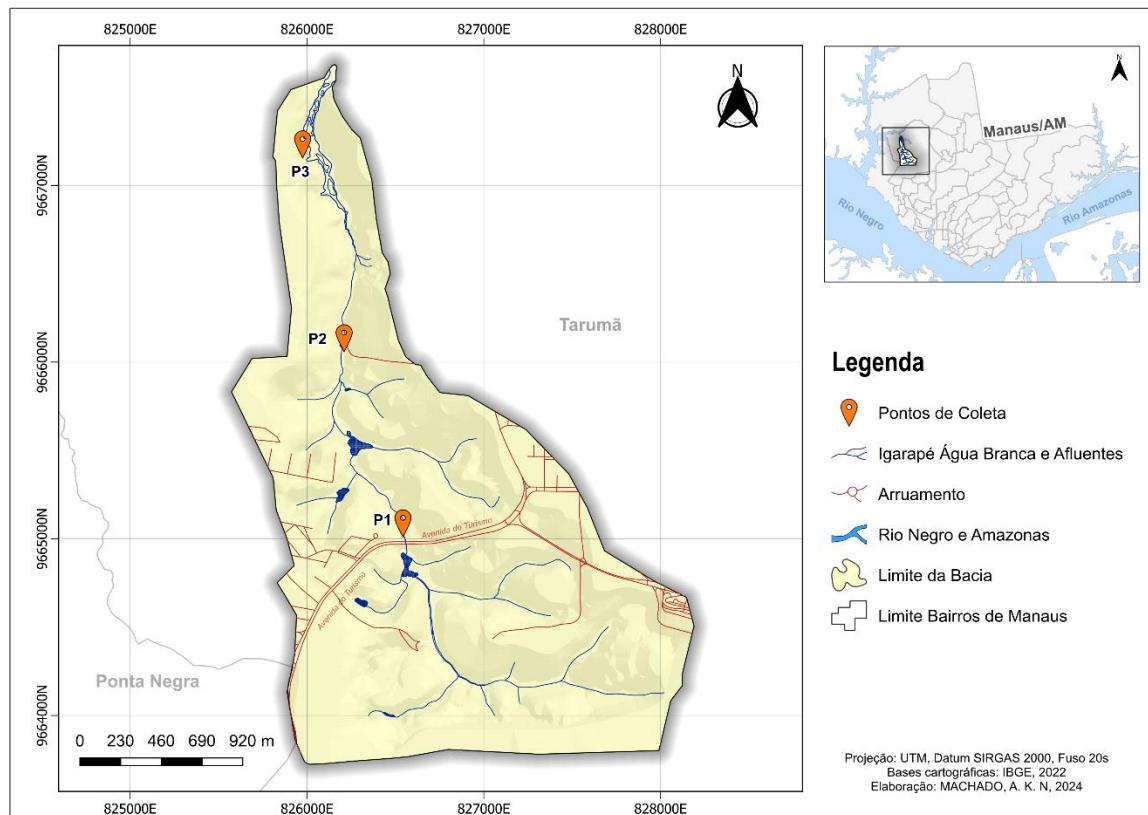
**Figura 2.** Mapa dos pontos de coleta no igarapé Água Branca. **Fonte:** Os autores (2025).

A primeira visita de campo, realizada em 12 de junho de 2023, teve como propósito o reconhecimento da área e dos possíveis pontos de coleta. Nesse dia foi feito o levantamento de voo de drone para levantamento fotográfico, verificação de acesso para coleta e localização do curso principal do igarapé e afluentes. Foram definidos três pontos de coleta: Ponto 1 na Avenida do Turismo, Ponto 2 na ONG Mata Viva e Ponto 3 no Condomínio Residencial Tarumã (Figura 2).

Os pontos foram definidos de acordo com a acessibilidade do local. A distância aproximada entre os pontos de coleta foi estimada com base nas coordenadas geográficas obtidas em campo. O Ponto 1 (Avenida do Turismo) e o Ponto 2 (ONG Mata Viva) estão separados por cerca de 1.170 metros. Entre o Ponto 2 e o Ponto 3 (Residencial Tarumã), a distância é de aproximadamente 1.044 metros. Já entre o Ponto 1 e o Ponto 3, a distância linear é de cerca de 2.210 metros. Esses valores indicam um espaçamento regular ao longo do curso do igarapé Água Branca, permitindo a análise comparativa das condições ambientais em diferentes trechos da bacia.

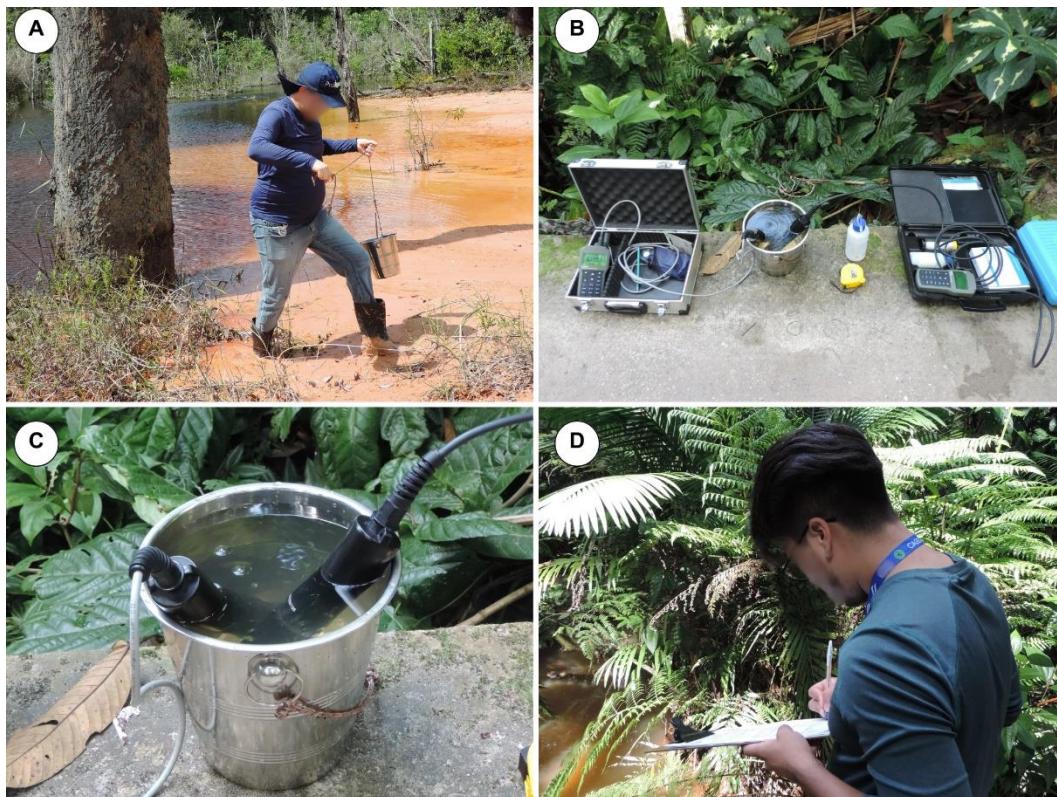
**Figura 3.** Coleta *in loco*. **Legenda:** A: Coleta com o balde de inox. B: Multiparâmetro (HI98194) com sonda (HI7698194) e Turbidímetro portátil (HI93703C). C: Análise d'água. D: Anotação dos resultados em fichas. **Fonte:** Os autores (2025).

A coleta de dados se deu por meio de observações, anotações e obtenção de coordenadas com receptor GPS (Quadro 4). A coleta da água foi feita com o balde de Inox. As variáveis de qualidade da água foram determinadas pelo medidor Multiparâmetro (HI98194) com sonda (HI7698194) (temperatura, pH, condutividade elétrica, sólidos totais dissolvidos, oxigênio dissolvido (OD) e turbidímetro portátil (HI93703C) (turbidez). Os equipamentos foram calibrados anteriormente com solução padrão (pH 4, 7 e 10; CE 1413 µS/cm; OD Solução Zero). Após a obtenção dos resultados, os dados foram registrados em fichas padronizadas previamente elaboradas para o protocolo de coleta e análise. (Figura 3).

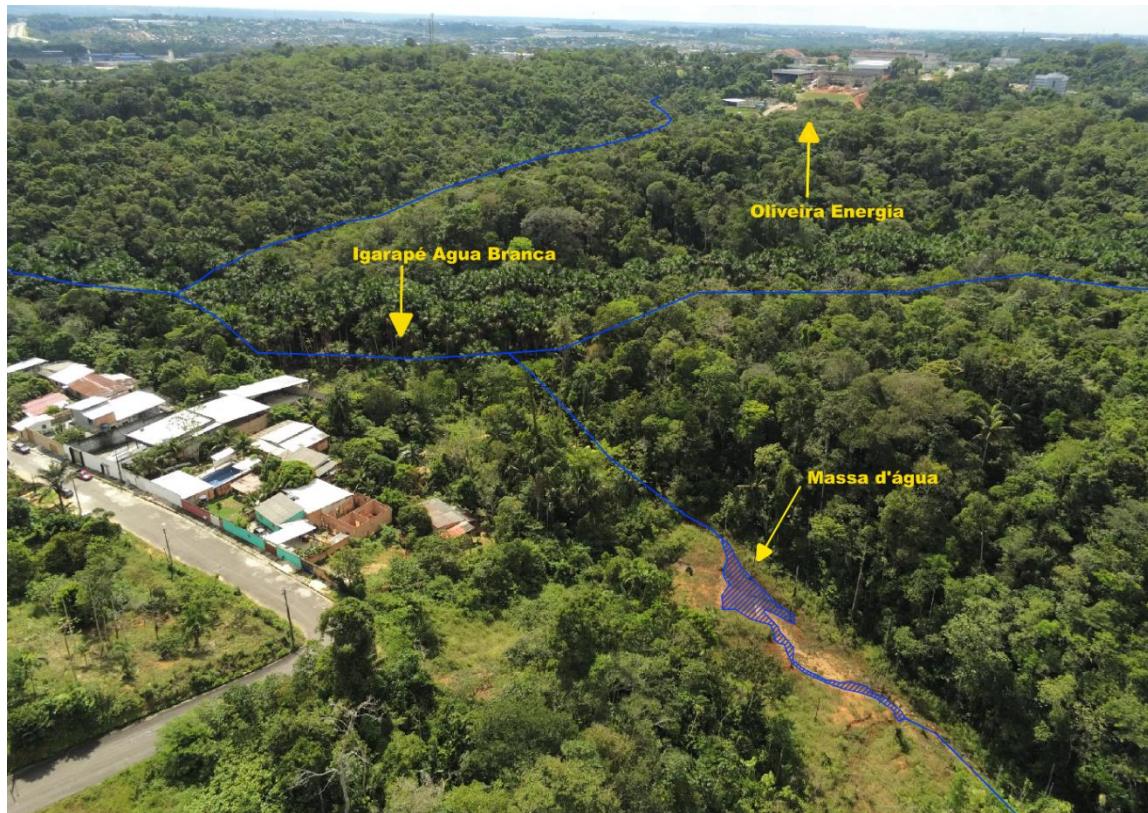
A Figura 4 é resultado do levantamento aéreo realizado com drone no primeiro trabalho de campo. A imagem permite a identificação e análise do curso principal e dos afluentes do Igarapé Água Branca. Observa-se que há moradias nas margens de um dos afluentes, as quais, direta ou indiretamente, afetam a qualidade da água. Próximo à nascente de um dos afluentes do igarapé está localizada a empresa Oliveira Energia S.A. Através do mapeamento, é possível analisar a magnitude do terreno, notando-se que a empresa contribui com uma área de solo exposto, o que poderia prejudicar a nascente devido ao assoreamento causado pela proximidade. Também foi possível identificar a implantação do empreendimento denominado Smart Tarumã nas proximidades da bacia hidrográfica, cuja execução envolve extensas atividades de terraplenagem para a viabilização das estruturas de engenharia civil.

**Figura 4.** Identificação do curso principal e afluentes. **Fonte:** Os autores (2025).

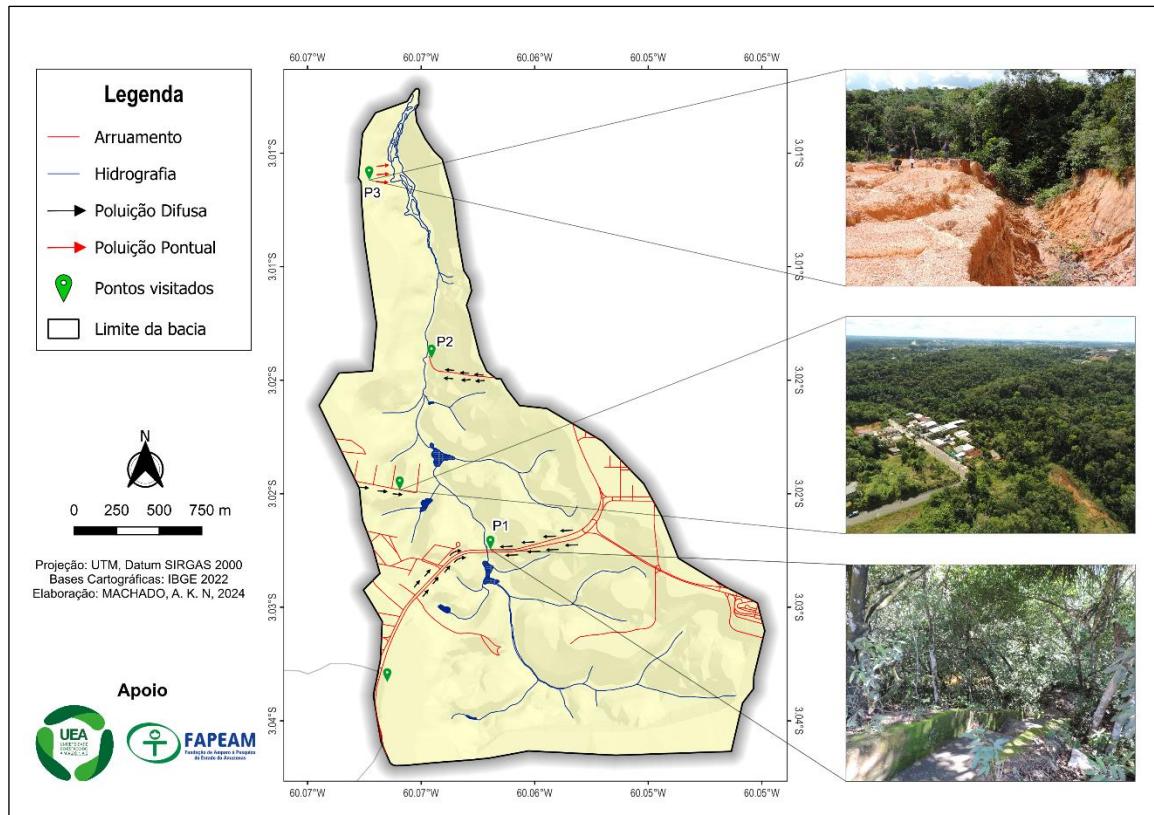
No limite da bacia, foram visitados cinco pontos para análise e confirmação dos impactos antrópicos e das fontes de poluição pontuais e difusas na bacia, na Figura 5 estão os pontos de visitação para a validação do escoamento de águas da chuva e seu direcionamento, assim como a validação do limite da bacia.

**Figura 5.** Mapa das fontes de poluição pontual e difusa na bacia do Igarapé Água Branca.  
**Fonte:** Os autores (2025).

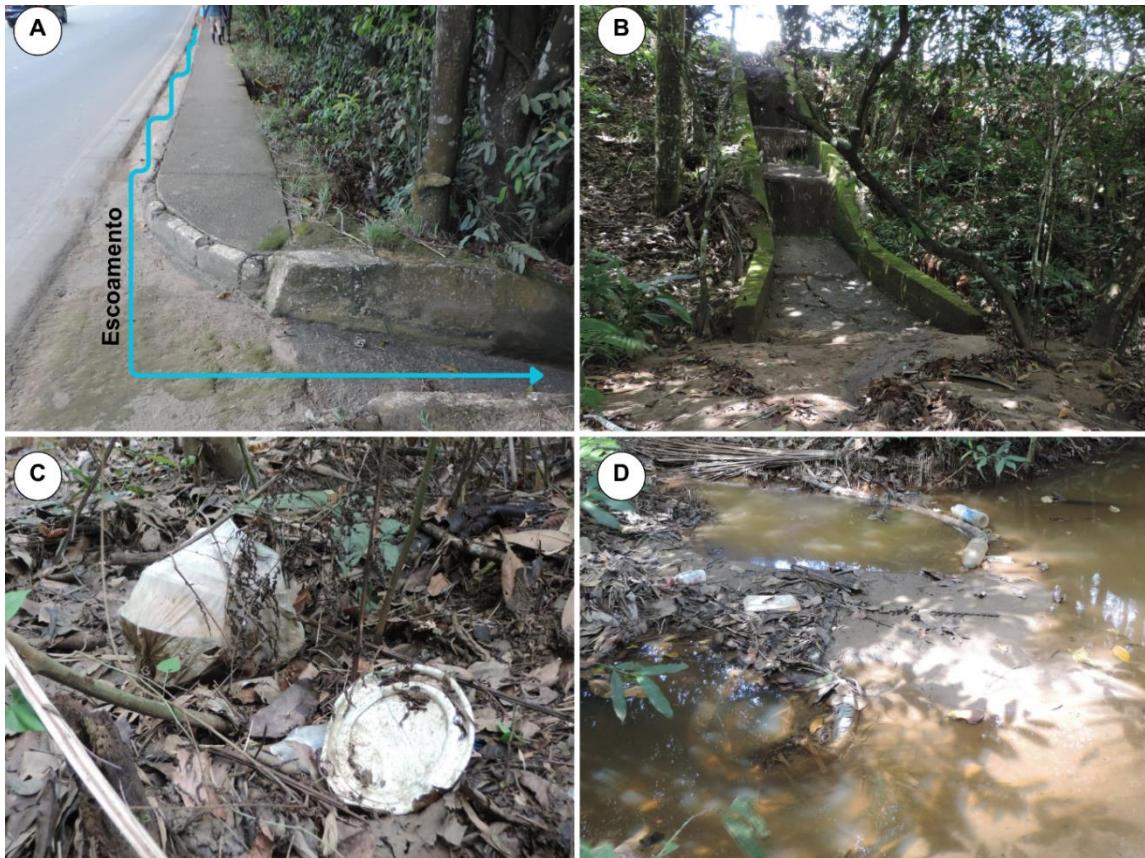
Sobre o primeiro ponto (P1), localizado na Avenida do Turismo. O local analisado apresenta cobertura vegetal arbórea com presença de mata ciliar, mas também evidências claras de ação antrópica. No local, observa-se uma escada hidráulica que direciona o escoamento superficial da Avenida do Turismo diretamente para as margens do igarapé, promovendo o transporte de sedimentos. Esse processo tem contribuído para o acúmulo de material no leito, configurando uma situação de assoreamento. Embora não tenham sido identificadas formas erosivas acentuadas, como ravinas ou voçorocas, a presença de sedimentos em suspensão e deposição indica a ocorrência de processos erosivos laminares ou difusos, que podem ser intensificados pelo grau de impermeabilização e pela ausência de manejo adequado nas áreas adjacentes ao curso d'água (Figura 6).

**Figura 6.** Ponto de coleta 1, localizado no entorno da Avenida do Turismo. **Legenda:** A: Escoamento da avenida do turismo. B: Escada Hidráulica. C: Material escoado pela Avenida do Turismo e Lixo jogado no local. D: Assoreamento do canal por meio de poluição difusa. **Fonte:** Os autores (2025).

A presença significativa de sedimentos e resíduos sólidos identificada no local, provenientes de poluição difusa da Avenida do Turismo e do lançamento direto de materiais como pneus, sacolas, marmitas e lixo orgânico, compromete não apenas a qualidade físico-química da água, mas também o equilíbrio ecológico do igarapé.

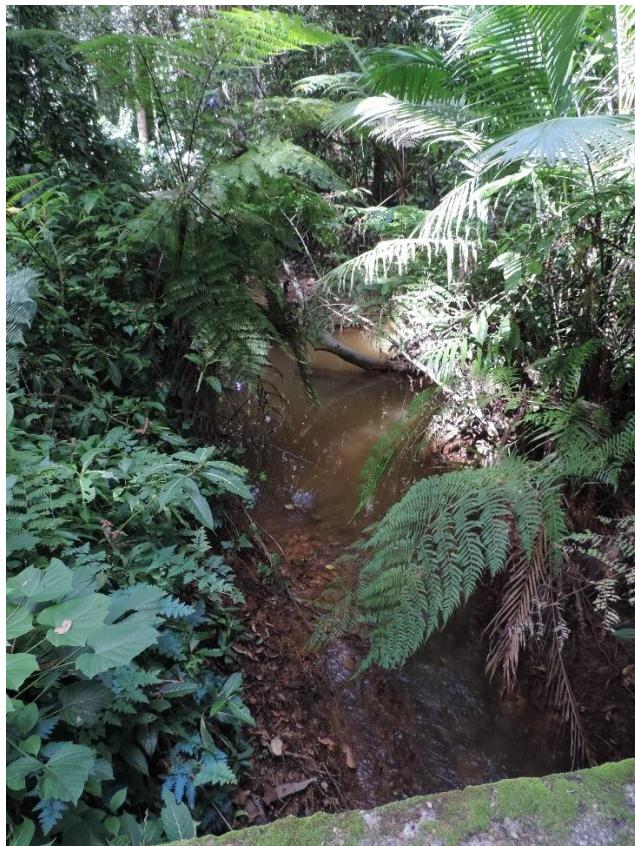
O segundo ponto (P2) (Figura 7), não foi identificado lançamento de efluentes ou materiais no leito do igarapé, entretanto há moradias próximo à margem do curso

principal e a presença de pontes que atravessam o igarapé. Apesar dessas características, este ponto possui o menor impacto antrópico em comparação com os demais visitados. O local possui mata ciliar preservada, com o leito do igarapé estreito (1,20m) e de profundidade superficial (0,25m). As ações antrópicas identificadas incluem a presença de pontes e lixeiras. Devido à cobertura vegetal e à correnteza, a sensação térmica era mais agradável em comparação com os demais pontos.

**Figura 7.** Ponto de coleta 2, localizado na Ong Mata Viva. **Fonte:** Os autores (2025).

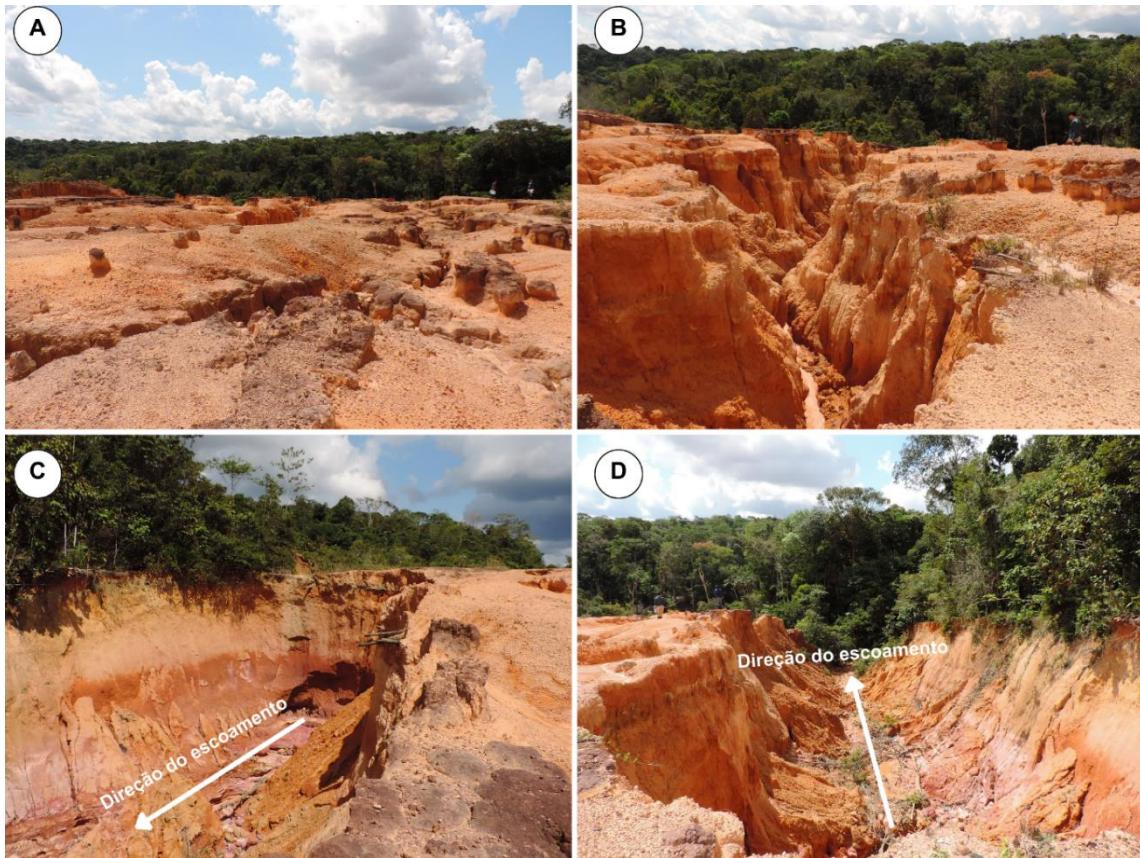
Entretanto, no terceiro ponto de visita (P3), há a presença de impacto antrópico extremo que estão afetando de forma direta e pontual a qualidade da água e a morfologia do igarapé (Figura 8).

**Figura 8.** Solo exposto no ponto de coleta 3 – Residencial Tarumã. **Legenda:** A: Solo exposto e processos erosivos. B: Processo de Voçorocamento. C: Direção do escoamento de sedimento da maior voçoroca do local. D: Direção do fluxo da água e escoamento para o igarapé. **Fonte:** Os autores (2025).

A área de solo exposto juntamente com os impactos antrópicos no local ocasionaram o processo de erosão neste ponto. A presença de ravinhas e voçorocas explica a não presença de cobertura vegetal na margem esquerda do igarapé e os resultados nas variáveis de qualidade da água.

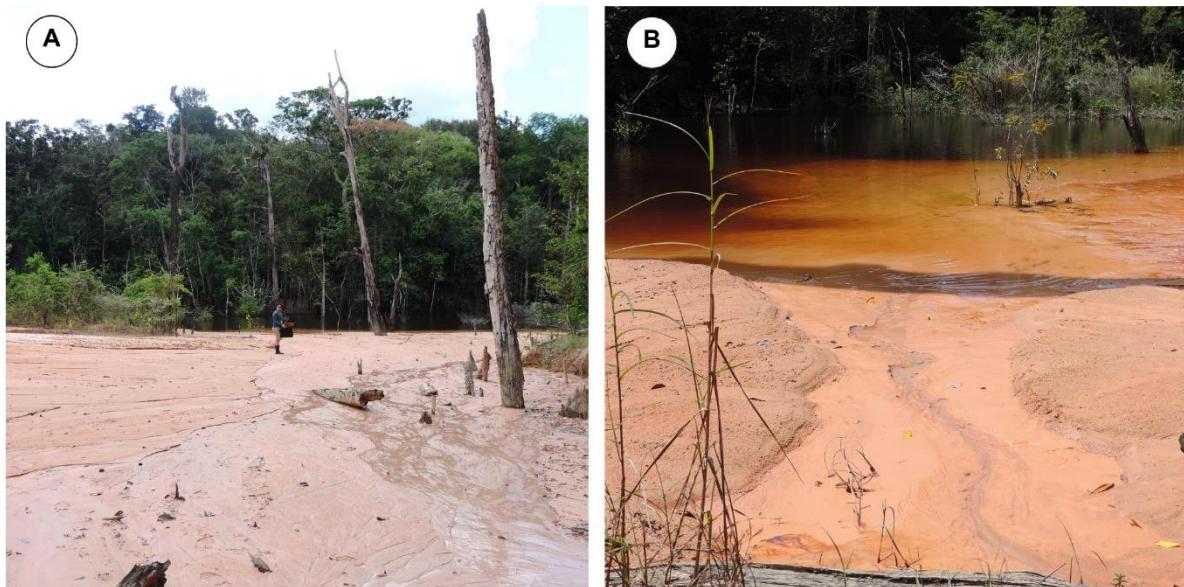
Devido a presença dos processos erosivos existentes, o lançamento de sedimentos sobre o igarapé Água Branca é intensivo. A quantidade de sedimentos transportados cada vez que chove ocasionou no assoreamento do canal neste ponto. De acordo com Vieira (2008, p.165-207), as voçorocas influenciam diretamente o assoreamento de vales e cursos d’água, provocando também impactos negativos na vegetação ao acumular sedimentos que alteram as condições do solo, resultando na morte de diversas espécies. Além disso, o processo torna as áreas adjacentes inutilizáveis, enquanto a perda de solo intensifica o assoreamento nos cursos d’água situados a jusante dessas formações (Figura 9).

**Figura 9.** Assoreamento do canal no ponto de coleta 3 – Residencial Tarumã. **Legenda:** A: Falta de cobertura vegetal na margem esquerda. B: Assoreamento do canal. **Fonte:** Os autores (2025).

Acredita-se que esta parte desmatada do igarapé formava um igapó em época de cheia, uma vez que na outra margem do igarapé há a presença dessa característica, assim como, a presença de tronco de árvores mortas onde seria o leito do igarapé assoreado. Apesar do canal assoreado, os níveis de turbidez neste ponto foram menores do que nos demais pontos de coleta, isso acontece devido ao represamento do local, que possuía características de Igapó sem muita velocidade de fluxo do igarapé, o que explica a menor quantidade de sedimentos em suspensão.

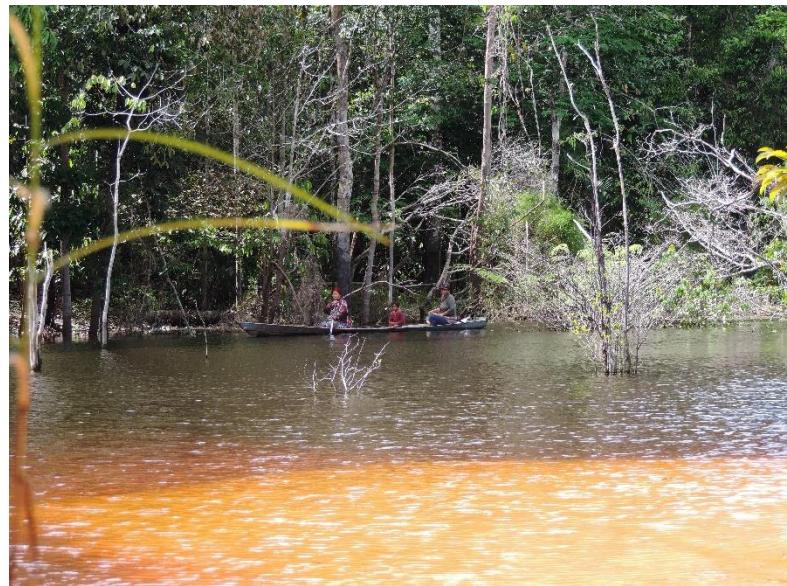
Em épocas de cheia, o igarapé é utilizado para navegação e pesca (Figura 10). A navegação pode causar a suspensão de sedimentos do fundo do canal, o que poderá elevar os níveis de turbidez e pode introduzir substâncias que afetam negativamente a flora e a fauna aquática.

**Figura 10.** Ponto de coleta 3 - Uso para navegação. **Fonte:** Os autores (2025).

A movimentação intensa de embarcações no trecho inferior do curso d'água pode gerar perturbações hidrodinâmicas, como a formação de ondas (banzeiros), que, associadas às alterações antrópicas na cobertura do solo, intensificam os processos de erosão nas margens dos igarapés. Esse aumento no carreamento de sedimentos compromete a qualidade da água e interfere diretamente na navegabilidade local,

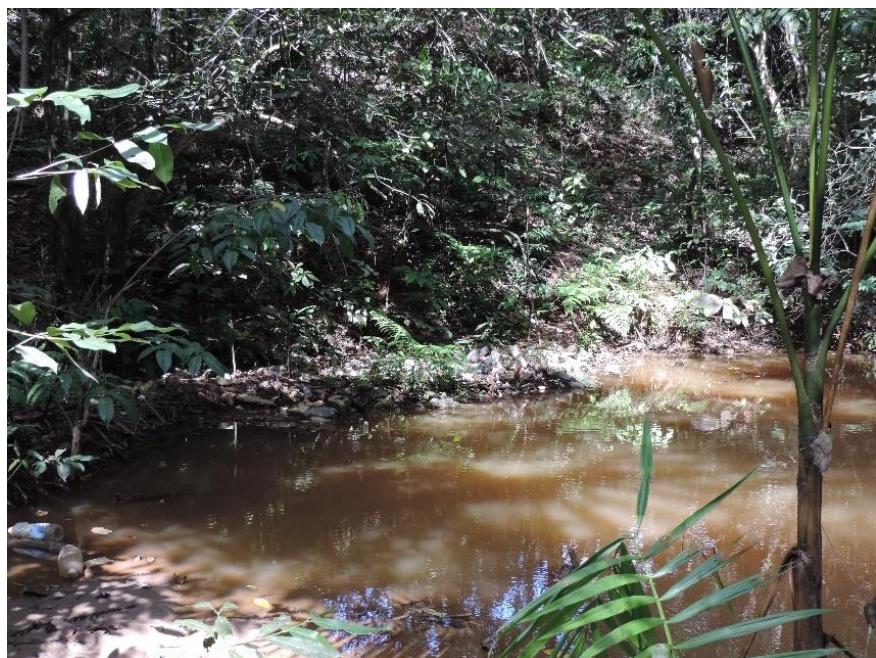
**Figura 11.** Ponto 1 – Avenida do Turismo. **Fonte:** Os autores (2025).

Neste primeiro ponto (Figura 11), o pH da água foi de 5,62, valor que, embora esteja abaixo do intervalo estabelecido pela Resolução CONAMA nº 357/2005 para águas doces de Classe 2 (entre 6 e 9), é compatível com a característica natural das águas pretas amazônicas, cuja leve acidez decorre da elevada concentração de matéria orgânica humificada. Estudos realizados por Soares (2025, p. 73) apontam que valores de pH entre 6,04 e 6,91 são comuns nessa tipologia de água, enquanto medições no Rio Tarumã-Açu revelaram médias de até  $5,35 \pm 0,25$ , reforçando que

A temperatura da água foi de 27,31°C. A condutividade elétrica foi de 14 µS/cm, um valor baixo que sugere uma baixa concentração de íons dissolvidos. Os sólidos totais dissolvidos foi de 7 mg/L, indicando baixa presença de materiais dissolvidos.

O nível de oxigênio dissolvido foi de 2,27 mg/L, abaixo do mínimo recomendado de 5 mg/L, o que pode impactar negativamente a vida aquática do local. Além disso, o resultado de oxigênio dissolvido inferior ao exigido para águas de classe 2 pode estar diretamente relacionado à entrada de matéria orgânica no corpo hídrico, como indicam Souza *et al.* (2018, p. 9), o que afeta negativamente a respiração dos organismos aeróbios aquáticos e limita os usos dessa água para atividades como recreação, abastecimento e conservação da vida aquática.

A turbidez foi de 22,2 UNT, dentro do limite de 100 UNT para águas de Classe 2, mas indicando uma presença considerável de partículas em suspensão. As condições climáticas no momento da coleta incluíam uma temperatura do ar de 29,5°C, velocidade do vento de 0 km/h, umidade de 79,9% e luminosidade de 2.550 lux, com o tempo parcialmente nublado.

A água apresentou uma cor marrom avermelhada, típica de áreas com alto conteúdo de material orgânico, e um odor de folhas decompostas, sugerindo a presença de matéria orgânica em decomposição. O canal de água no ponto de coleta era caracterizado por represamento apenas a jusante, com sinuosidade retilínea e fundo assoreado e arenoso.

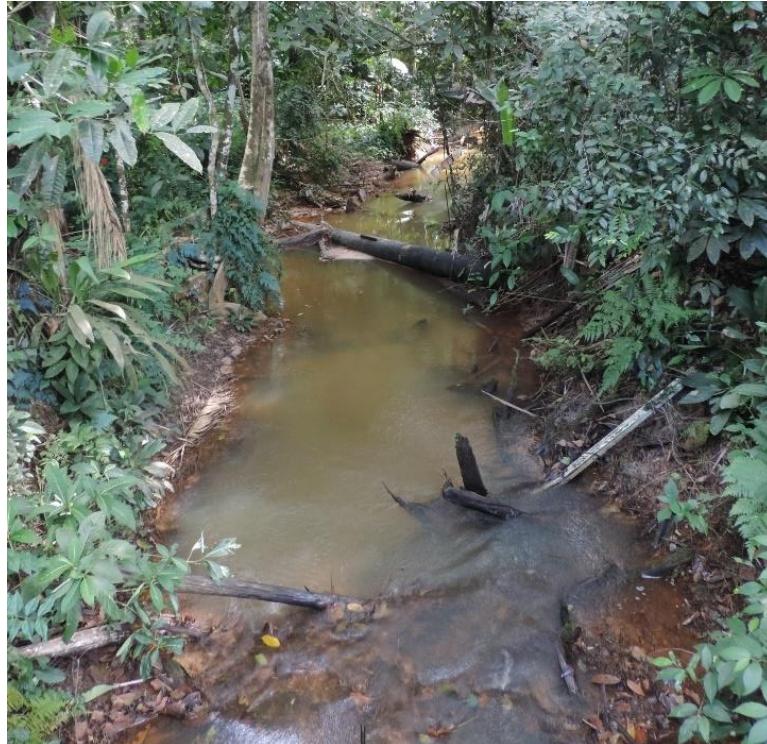
**Figura 12.** Ponto de coleta 2, denominado Ong Mata Viva. **Fonte:** Os autores (2025).

A área no entorno do ponto de coleta 2 (Figura 12) possui cobertura vegetal arbórea predominante com presença de mata ciliar e ausência de erosão, embora haja ação antrópica visível. As condições climáticas no momento da coleta incluíam uma temperatura do ar de 28,2°C, velocidade do vento de 0 km/h, umidade de 80,3% e luminosidade de 3.170 lux, com o tempo ensolarado.

Em relação à qualidade da água neste ponto, o pH foi de 5,96, indicando acidez moderada, porém próximo do limite inferior da faixa recomendada pela Resolução CONAMA nº 357/2005 (6,0 a 9,0). A temperatura da água foi registrada como 27,05 °C, pois está dentro do padrão regional esperado para águas superficiais da Amazônia (entre 27 e 31 °C), conforme também registrado por Soares (2025, p. 71), que identificou médias similares em áreas urbanas da bacia do Tarumã-Açu, refletindo o clima quente e úmido da região.

A condutividade elétrica foi de 14 µS/cm, semelhante à registrada na Avenida do Turismo, o que demonstra consistência na baixa concentração de íons dissolvidos. Essa baixa condutividade, aliada ao valor de sólidos totais dissolvidos (7 mg/L), indica que a água possui baixa carga mineral. Como observa Montovani (2021, p. 19–20), valores reduzidos de CE e STD são comuns em períodos de maior vazão hídrica, quando há diluição dos sais, ou em regiões de baixa atividade antrópica direta, embora episódios de chuva intensa possam, em alguns casos, aumentar a condutividade devido à lixiviação de nutrientes.

O nível de oxigênio dissolvido (4,15 mg/L) foi superior aos demais pontos amostrados, mas ainda está abaixo do recomendado para águas de classe 2. Esse resultado pode indicar um ambiente com menor presença de matéria orgânica em decomposição, reforçado pela ausência de odor perceptível e pela coloração branca/turva da água. A transparência até o fundo também reforça a ideia de baixa turbidez relativa, o que é coerente com o valor de 13,8 NTU registrado — inferior ao de pontos mais impactados por escoamento superficial. O canal, nesse trecho, apresentava características físicas de correnteza suave, leito arenoso com folhas e largura estreita (1,20 m), o que pode favorecer oxigenação leve, ainda que insuficiente.

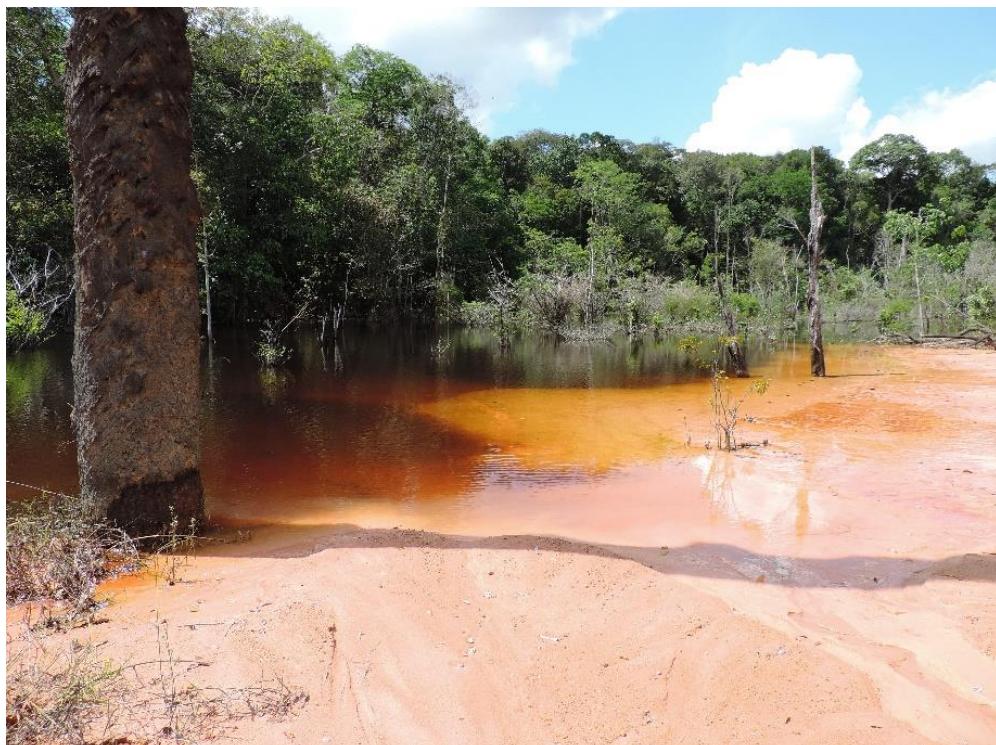
**Figura 13.** Ponto de coleta 3, localizado no Condomínio Residencial Tarumã. **Fonte:** Os autores (2025).

O local do ponto de coleta 3 (Figura 13) possui cobertura vegetal arbórea apenas na margem direita do igarapé, com presença de erosão (voçoroca) e ação antrópica visível na margem esquerda. As condições climáticas no momento da coleta incluíam uma temperatura do ar de 35,1°C, velocidade do vento de 0 km/h, umidade de 63,1% e luminosidade superior a 20.000 lux, com o tempo ensolarado. A falta de cobertura vegetal explica a temperatura da água neste ponto de coleta que foi de 31,85°C.

Em relação aos dados dos parâmetros físico-químicos da água, o pH foi de 5,36, o mais ácido entre os três pontos de coleta, novamente fora do intervalo recomendado pela resolução Conama 357/2005, entre 6 e 9. A temperatura da água foi de 31,85°C, a mais alta registrada, o que pode influenciar negativamente os níveis de oxigênio dissolvido. A condutividade elétrica foi de apenas 3 µS/cm, indicando a menor concentração de íons dissolvidos entre os três pontos. O total de sólidos dissolvidos foi de 1 mg/L, também o mais baixo, sugerindo uma água com baixa concentração de materiais dissolvidos.

O nível de oxigênio dissolvido foi de 2,74 mg/L, ainda abaixo do recomendado para ambientes lóticos de classe 2 ( $\geq 5$  mg/L) segundo a resolução 357/2005 do Conama, indicando uma possível dificuldade para a vida aquática. De maneira semelhante, Maia *et al.* (2015, p. 7) identificaram concentrações de oxigênio dissolvido variando entre 4,2 e 4,8 mg/L, com quedas pontuais associadas à ausência de vegetação ripária, à presença de barragens e à recarga subterrânea.

A turbidez foi de 8,19 UNT, a mais baixa registrada, indicando menos partículas em suspensão. No estudo de Maia *et al.* (2015, p. 7), observou-se que a turbidez era menor na nascente (9 NTU) e aumentava em áreas com intervenções como barramentos, chegando a 68 NTU. Isso corrobora a interpretação de que o represamento do canal no ponto analisado pode estar associado à retenção de partículas, ainda que neste caso a turbidez permaneça baixa.

A água apresentou uma cor preta, típica de águas ricas em matéria orgânica e taninos, e um odor de mofo, sugerindo a presença de decomposição orgânica. O canal de água no ponto de coleta era caracterizado por represamento, correnteza lenta e fundo arenoso siltoso. A temperatura elevada observada no ponto analisado (31,85 °C), associada à ausência de cobertura vegetal e à falta de movimentação da água, pode ser explicada, em parte, pelo efeito do barramento hidráulico na foz do igarapé Água Branca com o Tarumã-Açu (Cachoeira Alta e Bolívia mais a jusante) (Figura 14).

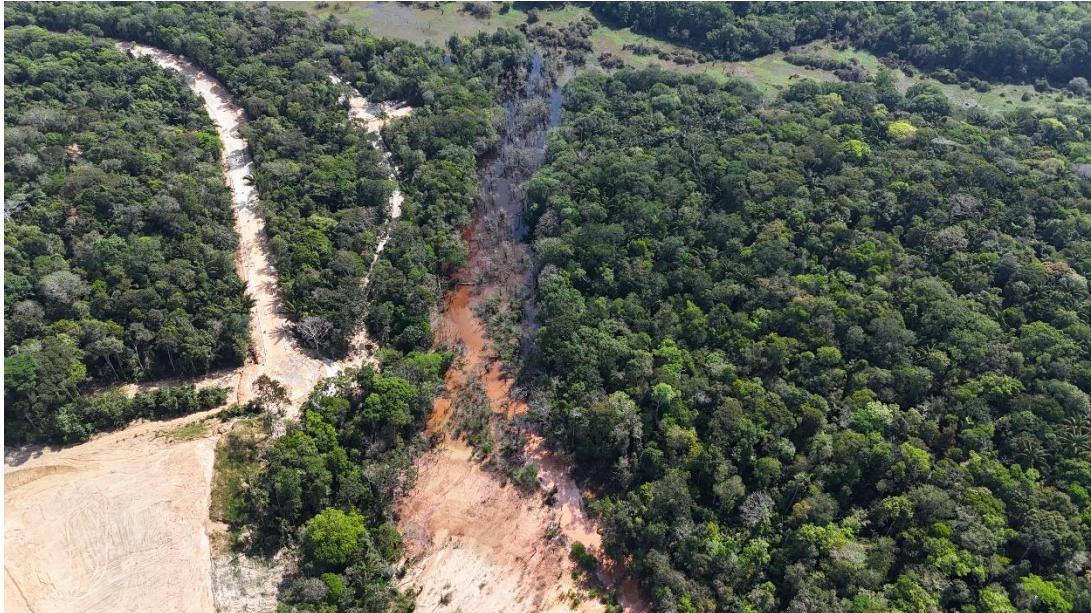
**Figura 14.** Barramento Hidráulico do igarapé Tarumã-Açu sob o igarapé Água Branca – Foz do igarapé Água Branca próximo ao ponto de coleta 3. **Fonte:** Os autores (2025).

Conforme destacado por Siqueira (2019, p. 35), as confluências fluviais são zonas de intensa interação hidrológica, onde ocorrem alterações significativas no fluxo e nas características físico-químicas da água, resultado da sobreposição de massas d'água com diferentes energias e propriedades.

A elevação térmica também pode estar relacionada à entrada de água mais quente oriunda do Rio Negro no Tarumã-Açu, como apontado por Siqueira (2019, p. 45), que atribui esse aumento à diferença de densidade entre as águas, especialmente em sistemas com baixa velocidade de escoamento. Essa condição se agrava devido ao barramento hidráulico natural promovido pelo Rio Negro, que interfere no escoamento do Tarumã-Açu por meio do represamento da foz, fenômeno recorrente durante o período de cheia (SIQUEIRA, 2019, p. 50).
