**AVALIAÇÃO DOS IMPACTOS ANTRÓPICOS NA ÁGUA DO  
IGARAPÉ ÁGUA BRANCA, MANAUS/AM****Assessment of Anthropogenic Impacts on the Water of the Água Branca  
Stream, Manaus/Am**Alan Kristian Nunes Machado<sup>1</sup>, Flavio Wachholz<sup>2</sup>,<sup>1</sup> Universidade do Estado do Amazonas, Manaus, Brasil. E-mail: aknm.geografia@gmail.com

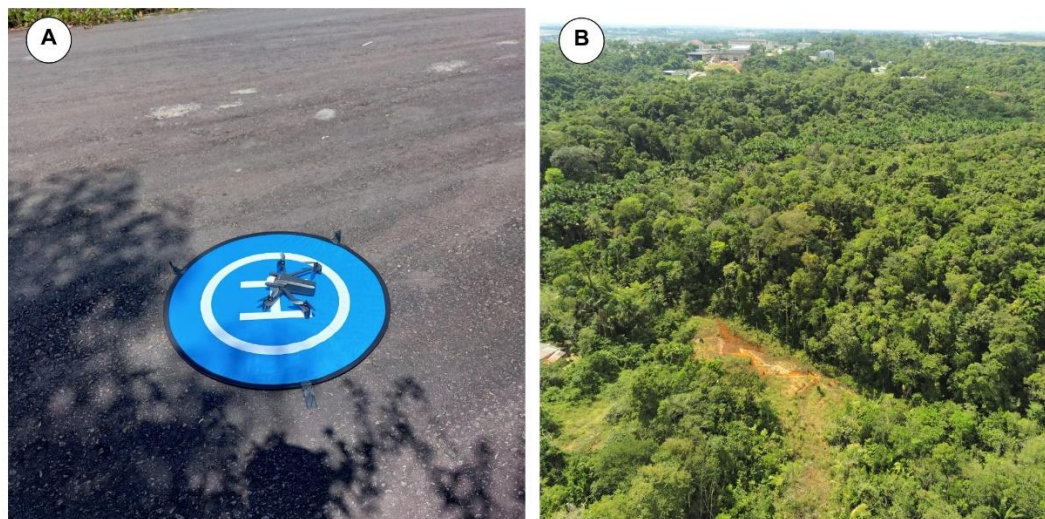
**Figura 1.** Campo de planejamento dos pontos de coleta. **Legenda:** A: Drone utilizado (Parrot Anafi Work). B: Localização do curso d'água e possível acesso para coleta. **Fonte:** Os autores (2024)

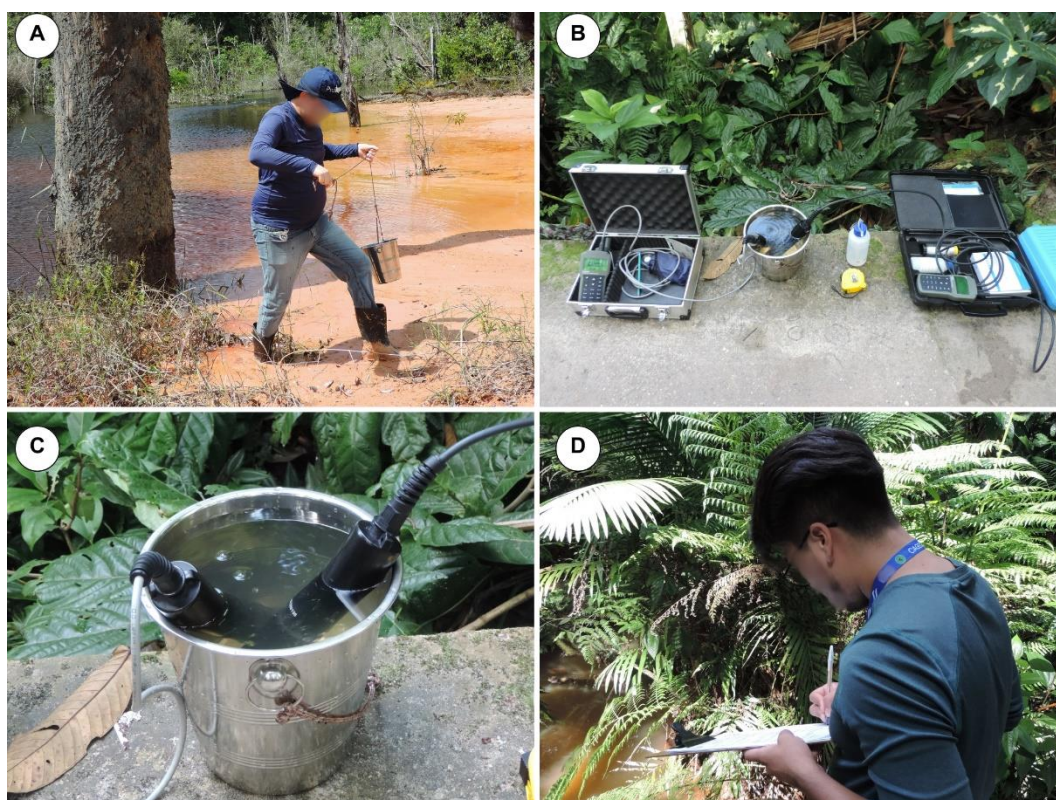
**Figura 3.** Coleta *in loco*. **Legenda:** A: Coleta com o balde de inox. B: Multiparâmetro (HI98194) com sonda (HI7698194) e Turbidímetro portátil (HI93703C). C: Análise d'água. D: Anotação dos resultados em fichas. **Fonte:** Os autores (2024).

A coleta de dados se deu por meio de observações, anotações e obtenção de coordenadas com receptor GPS (Quadro 4). A coleta da água foi feita com o balde de Inox. As variáveis de qualidade da água foram determinadas pelo medidor Multiparâmetro (HI98194) com sonda (HI7698194) (temperatura, pH, condutividade elétrica, sólidos totais dissolvidos, oxigênio dissolvido (OD) e turbidímetro portátil (HI93703C) (turbidez). Os equipamentos foram calibrados anteriormente com solução padrão (pH 4, 7 e 10; CE 1413  $\mu\text{S}/\text{cm}$ ; OD Solução Zero). Após a obtenção dos resultados, os dados foram registrados em fichas padronizadas previamente elaboradas para o protocolo de coleta e análise. (Figura 3).

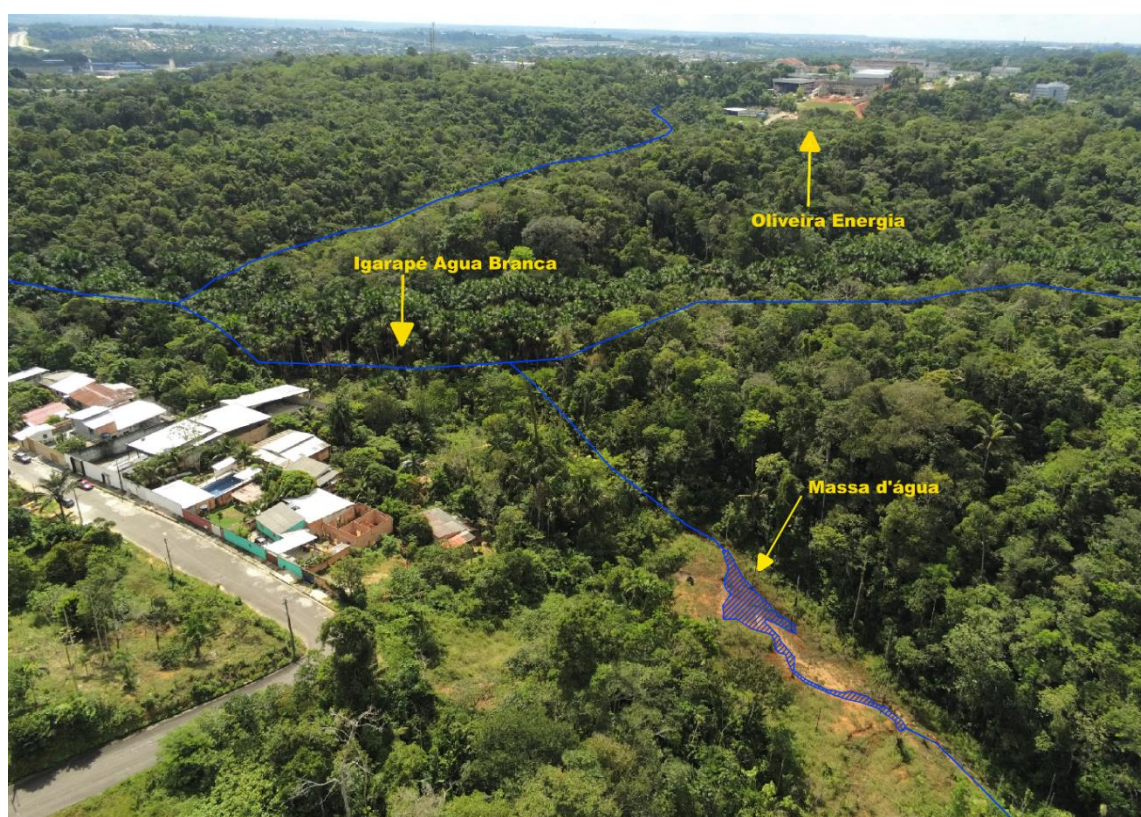
A Figura 4 é resultado do levantamento aéreo realizado com drone no primeiro trabalho de campo. A imagem permite a identificação e análise do curso principal e dos afluentes do Igarapé Água Branca. Observa-se que há moradias nas margens de um dos afluentes, as quais, direta ou indiretamente, afetam a qualidade da água. Próximo à nascente de um dos afluentes do igarapé está localizada a empresa Oliveira Energia S.A. Através do mapeamento, é possível analisar a magnitude do terreno, notando-se que a empresa contribui com uma área de solo exposto, o que poderia prejudicar a nascente devido ao assoreamento causado pela proximidade. Também foi possível identificar a implantação do empreendimento denominado Smart Tarumã nas proximidades da bacia hidrográfica, cuja execução envolve extensas atividades de terraplenagem para a viabilização das estruturas de engenharia civil.

**Figura 4.** Identificação do curso principal e afluentes. **Fonte:** Os autores (2024).

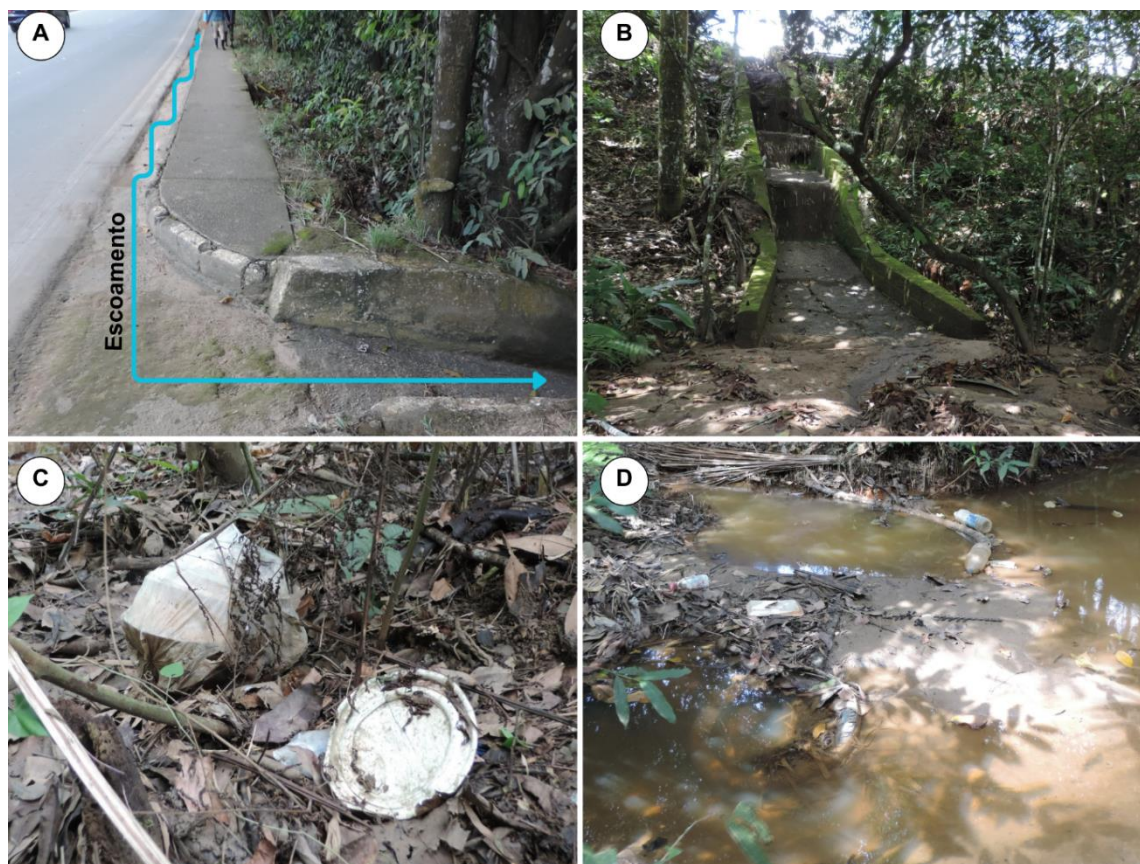
Sobre o primeiro ponto (P1), localizado na Avenida do Turismo. O local analisado apresenta cobertura vegetal arbórea com presença de mata ciliar, mas também evidências claras de ação antrópica. No local, observa-se uma escada hidráulica que direciona o escoamento superficial da Avenida do Turismo diretamente para as margens do igarapé, promovendo o transporte de sedimentos. Esse processo tem contribuído para o acúmulo de material no leito, configurando uma situação de assoreamento. Embora não tenham sido identificadas formas erosivas acentuadas, como ravinas ou voçorocas, a presença de sedimentos em suspensão e deposição indica a ocorrência de processos erosivos laminares ou difusos, que podem ser intensificados pelo grau de impermeabilização e pela ausência de manejo adequado nas áreas adjacentes ao curso d'água (Figura 6).

**Figura 6.** Ponto de coleta 1, localizado no entorno da Avenida do Turismo. **Legenda:** A: Escoamento da avenida do turismo. B: Escada Hidráulica. C: Material escoado pela Avenida do Turismo e Lixo jogado no local. D: Assoreamento do canal por meio de poluição difusa. **Fonte:** Os autores (2024).

A presença significativa de sedimentos e resíduos sólidos identificada no local, provenientes de poluição difusa da Avenida do Turismo e do lançamento direto de materiais como pneus, sacolas, marmitas e lixo orgânico, compromete não apenas a qualidade físico-química da água, mas também o equilíbrio ecológico do igarapé.

Em comparação com três pontos analisados, o primeiro foi o que mais se destacou em impacto antrópico, causado por poluição difusa e lançamento de materiais poluentes. Segundo Costa (2020, p. 61), o acúmulo de resíduos sólidos em áreas urbanas pode provocar impactos ambientais significativos, sobretudo em microbacias com baixa vazão, onde a disposição inadequada do lixo tende a agravar problemas localizados nos cursos d'água.

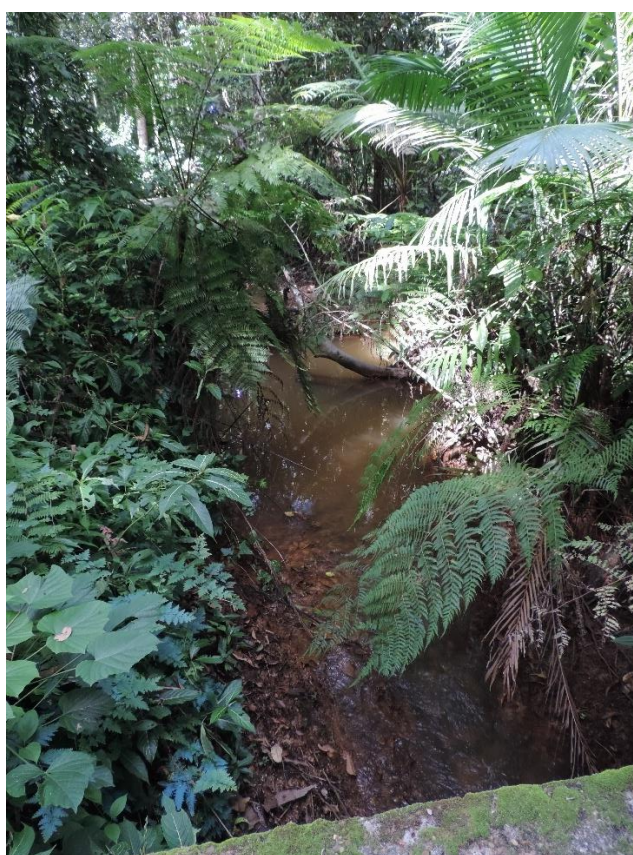
O segundo ponto (P2) (Figura 7), não foi identificado lançamento de efluentes ou materiais no leito do igarapé, entretanto há moradias próximo à margem do curso principal e a presença de pontes que atravessam o igarapé. Apesar dessas

características, este ponto possui o menor impacto antrópico em comparação com os demais visitados. O local possui mata ciliar preservada, com o leito do igarapé estreito (1,20m) e de profundidade superficial (0,25m). As ações antrópicas identificadas incluem a presença de pontes e lixeiras. Devido à cobertura vegetal e à correnteza, a sensação térmica era mais agradável em comparação com os demais pontos.

**Figura 7.** Ponto de coleta 2, localizado na Ong Mata Viva. **Fonte:** Os autores (2024).

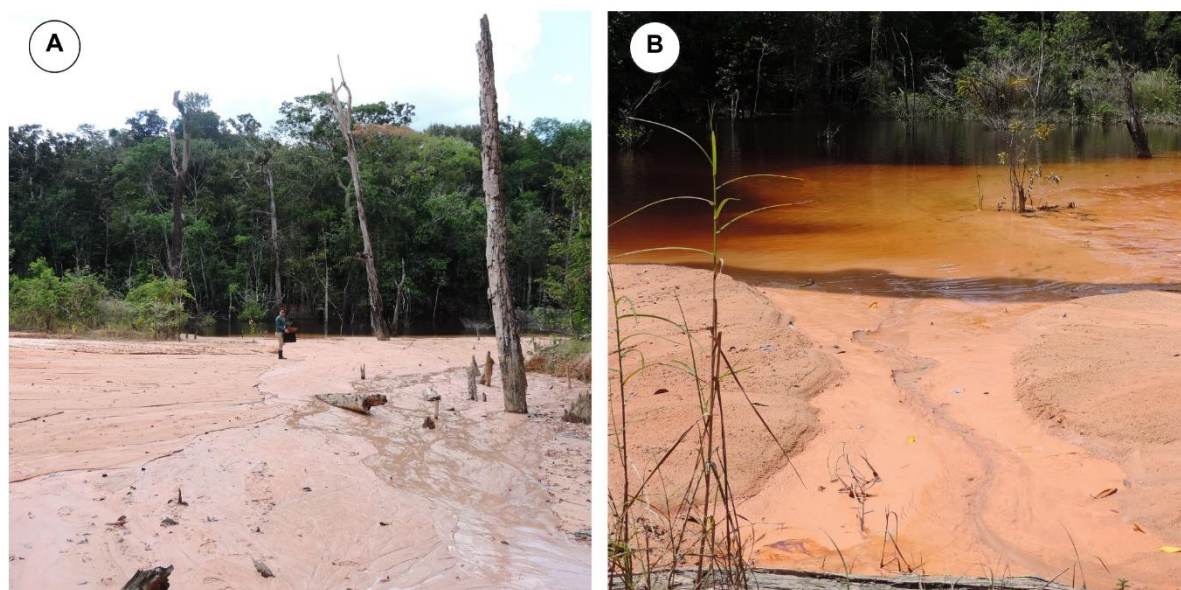
Devido a presença dos processos erosivos existentes, o lançamento de sedimentos sobre o igarapé Água Branca é intensivo. A quantidade de sedimentos transportados cada vez que chove ocasionou no assoreamento do canal neste ponto. De acordo com Vieira (2008, p.165-207), as voçorocas influenciam diretamente o assoreamento de vales e cursos d'água, provocando também impactos negativos na vegetação ao acumular sedimentos que alteram as condições do solo, resultando na morte de diversas espécies. Além disso, o processo torna as áreas adjacentes inutilizáveis, enquanto a perda de solo intensifica o assoreamento nos cursos d'água situados a jusante dessas formações (Figura 9).

**Figura 9.** Assoreamento do canal no ponto de coleta 3 – Residencial Tarumã. **Legenda:** A: Falta de cobertura vegetal na margem esquerda. B: Assoreamento do canal. **Fonte:** Os autores (2024).

Acredita-se que esta parte desmatada do igarapé formava um igapó em época de cheia, uma vez que na outra margem do igarapé há a presença dessa característica, assim como, a presença de tronco de árvores mortas onde seria o leito do igarapé assoreado. Apesar do canal assoreado, os níveis de turbidez neste ponto foram menores do que nos demais pontos de coleta, isso acontece devido ao represamento do local, que possuía características de Igapó sem muita velocidade de fluxo do igarapé, o que explica a menor quantidade de sedimentos em suspensão.

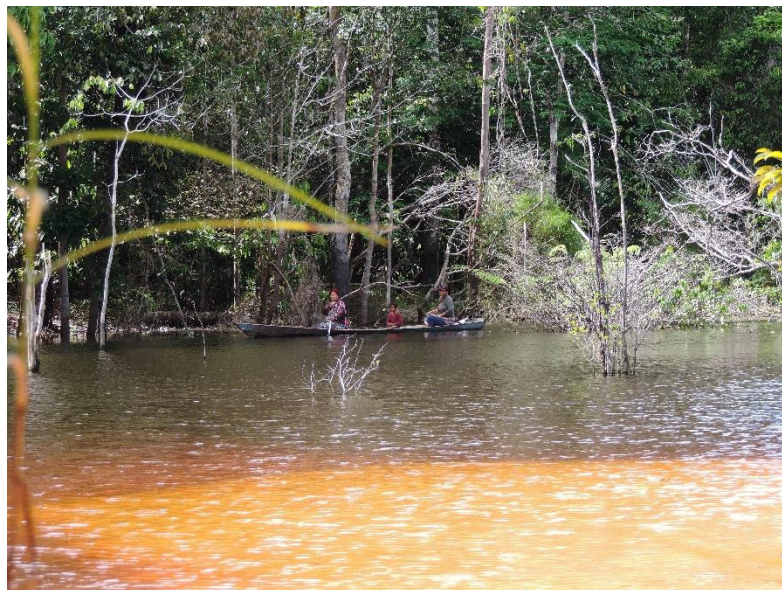
Em épocas de cheia, o igarapé é utilizado para navegação e pescaria (Figura 10). A navegação pode causar a suspensão de sedimentos do fundo do canal, o que poderá elevar os níveis de turbidez e pode introduzir substâncias que afetam negativamente a flora e a fauna aquática.

A movimentação intensa de embarcações no trecho inferior do curso d'água pode gerar perturbações hidrodinâmicas, como a formação de ondas (banzeiros), que, associadas às alterações antrópicas na cobertura do solo, intensificam os processos de erosão nas margens dos igarapés. Esse aumento no carreamento de sedimentos compromete a qualidade da água e interfere diretamente na navegabilidade local, devido à redução da profundidade e à modificação do perfil da calha fluvial (COSTA, 2020, p. 33).

**Figura 10.** Ponto de coleta 3 - Uso para navegação. **Fonte:** Os autores (2024).

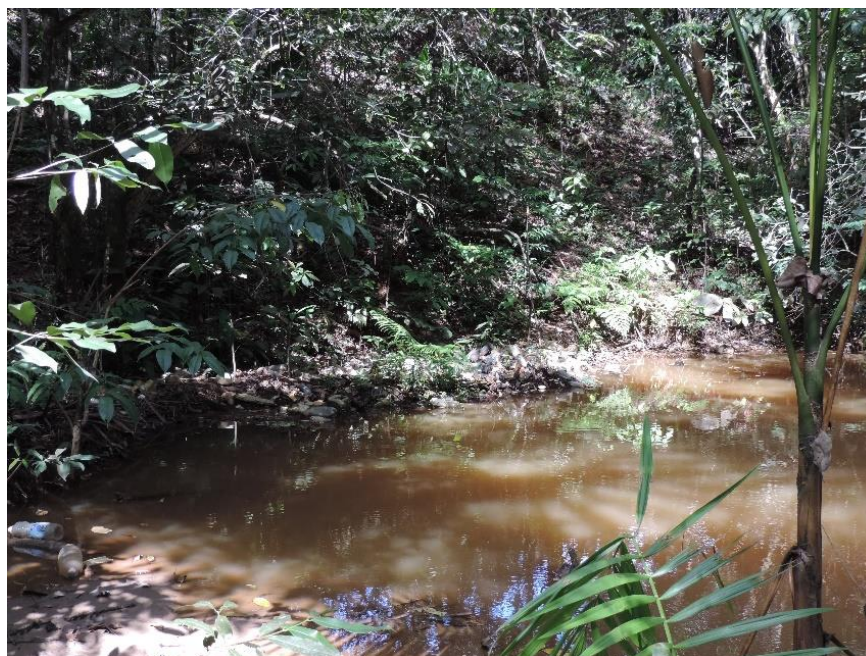
**Figura 11.** Ponto 1 – Avenida do Turismo. **Fonte:** Os autores (2024).

Neste primeiro ponto (Figura 11), o pH da água foi de 5,62, valor que, embora esteja abaixo do intervalo estabelecido pela Resolução CONAMA nº 357/2005 para águas doces de Classe 2 (entre 6 e 9), é compatível com a característica natural das águas pretas amazônicas, cuja leve acidez decorre da elevada concentração de matéria orgânica humificada. Estudos realizados por Soares (2025, p. 73) apontam que valores de pH entre 6,04 e 6,91 são comuns nessa tipologia de água, enquanto medições no Rio Tarumã-Açu revelaram médias de até  $5,35 \pm 0,25$ , reforçando que essa condição é intrínseca ao bioma e não necessariamente um indicador de degradação ambiental (SOARES, WACHHOLZ e PEREIRA FILHO, 2023, p. 147).

O nível de oxigênio dissolvido foi de 2,27 mg/L, abaixo do mínimo recomendado de 5 mg/L, o que pode impactar negativamente a vida aquática do local. Além disso, o resultado de oxigênio dissolvido inferior ao exigido para águas de classe 2 pode estar diretamente relacionado à entrada de matéria orgânica no corpo hídrico, como indicam Souza *et al.* (2018, p. 9), o que afeta negativamente a respiração dos organismos aeróbios aquáticos e limita os usos dessa água para atividades como recreação, abastecimento e conservação da vida aquática.

A turbidez foi de 22,2 UNT, dentro do limite de 100 UNT para águas de Classe 2, mas indicando uma presença considerável de partículas em suspensão. As condições climáticas no momento da coleta incluíam uma temperatura do ar de 29,5°C, velocidade do vento de 0 km/h, umidade de 79,9% e luminosidade de 2.550 lux, com o tempo parcialmente nublado.

A água apresentou uma cor marrom avermelhada, típica de áreas com alto conteúdo de material orgânico, e um odor de folhas decompostas, sugerindo a presença de matéria orgânica em decomposição. O canal de água no ponto de coleta era caracterizado por represamento apenas a jusante, com sinuosidade retilínea e fundo assoreado e arenoso.

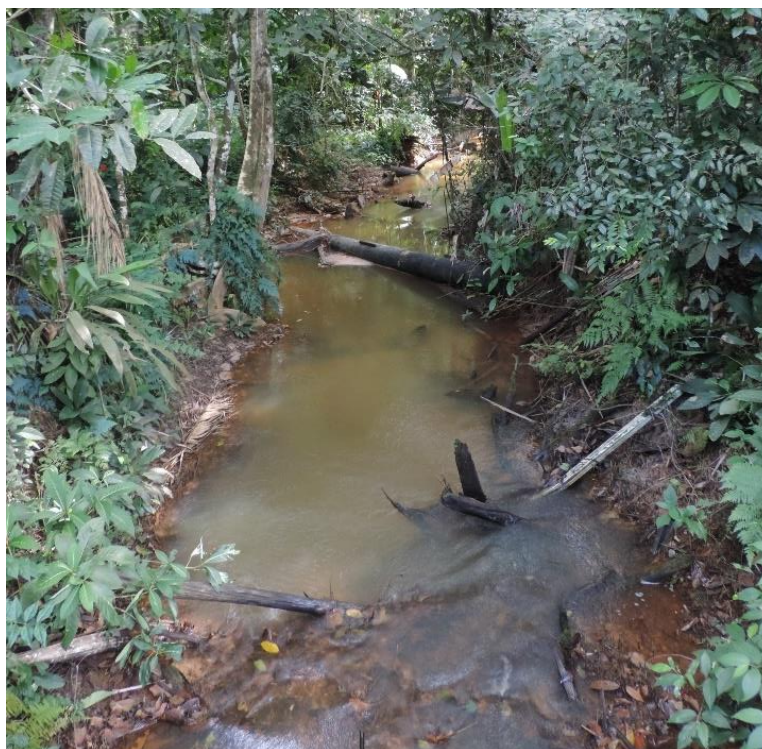
**Figura 12.** Ponto de coleta 2, denominado Ong Mata Viva. **Fonte:** Os autores (2024).

A área no entorno do ponto de coleta 2 (Figura 12) possui cobertura vegetal arbórea predominante com presença de mata ciliar e ausência de erosão, embora haja ação antrópica visível. As condições climáticas no momento da coleta incluíam uma temperatura do ar de 28,2°C, velocidade do vento de 0 km/h, umidade de 80,3% e luminosidade de 3.170 lux, com o tempo ensolarado.

Em relação à qualidade da água neste ponto, o pH foi de 5,96, indicando acidez moderada, porém próximo do limite inferior da faixa recomendada pela Resolução CONAMA nº 357/2005 (6,0 a 9,0). A temperatura da água foi registrada como 27,05 °C, pois está dentro do padrão regional esperado para águas superficiais da Amazônia (entre 27 e 31 °C), conforme também registrado por Soares (2025, p. 71), que identificou médias similares em áreas urbanas da bacia do Tarumã-Açu, refletindo o clima quente e úmido da região.

O nível de oxigênio dissolvido (4,15 mg/L) foi superior aos demais pontos amostrados, mas ainda está abaixo do recomendado para águas de classe 2. Esse resultado pode indicar um ambiente com menor presença de matéria orgânica em decomposição,

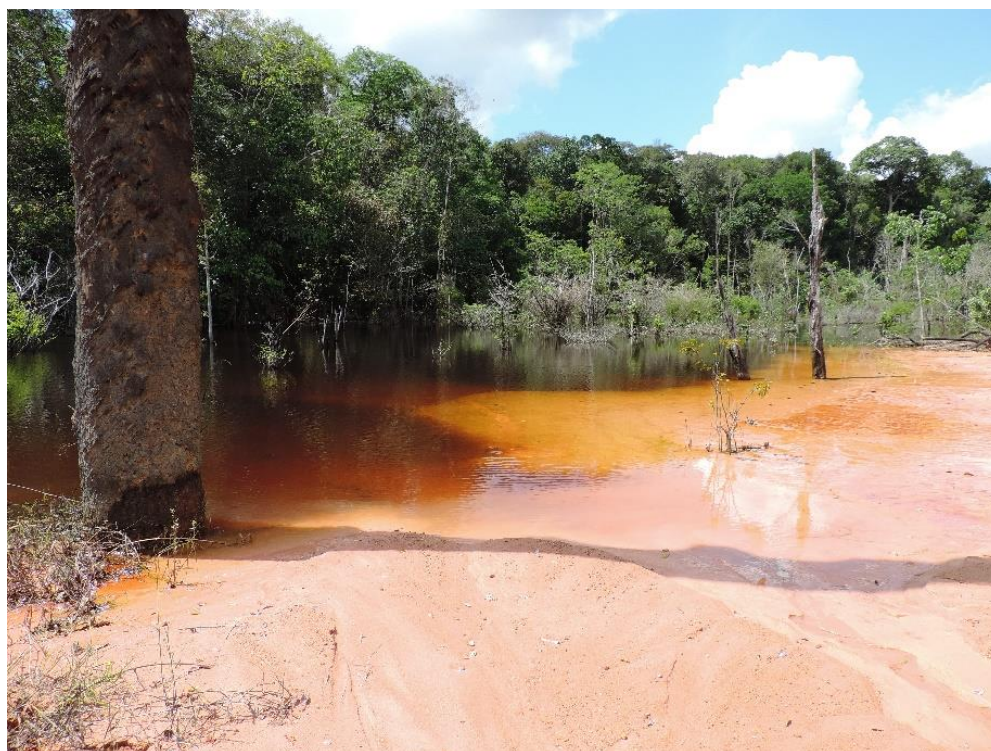
**Figura 13.** Ponto de coleta 3, localizado no Condomínio Residencial Tarumã. **Fonte:** Os autores (2024).

O local do ponto de coleta 3 (Figura 13) possui cobertura vegetal arbórea apenas na margem direita do igarapé, com presença de erosão (voçoroca) e ação antrópica visível na margem esquerda. As condições climáticas no momento da coleta incluíam uma temperatura do ar de 35,1°C, velocidade do vento de 0 km/h, umidade de 63,1% e luminosidade superior a 20.000 lux, com o tempo ensolarado. A falta de cobertura vegetal explica a temperatura da água neste ponto de coleta que foi de 31,85°C.

A turbidez foi de 8,19 UNT, a mais baixa registrada, indicando menos partículas em suspensão. No estudo de Maia *et al.* (2015, p. 7), observou-se que a turbidez era menor na nascente (9 NTU) e aumentava em áreas com intervenções como barramentos, chegando a 68 NTU. Isso corrobora a interpretação de que o represamento do canal no ponto analisado pode estar associado à retenção de partículas, ainda que neste caso a turbidez permaneça baixa.

Apesar da baixa turbidez registrada, resultado que inicialmente poderia indicar boas condições, o quadro geral sugere um ambiente estagnado e com baixa oxigenação, o que pode ser altamente prejudicial à fauna aquática. Como observa Oliveira (2022, p. 50), em ambientes lênticos a deposição de partículas em suspensão é favorecida, o que reduz a turbidez, mas também limita a oxigenação da coluna d'água, especialmente quando associada à alta temperatura e acúmulo de matéria orgânica.

A água apresentou uma cor preta, típica de águas ricas em matéria orgânica e taninos, e um odor de mofo, sugerindo a presença de decomposição orgânica. O canal de água no ponto de coleta era caracterizado por represamento, correnteza lenta e fundo arenoso siltoso. A temperatura elevada observada no ponto analisado (31,85 °C), associada à ausência de cobertura vegetal e à falta de movimentação da água, pode ser explicada, em parte, pelo efeito do barramento hidráulico na foz do igarapé Água Branca com o Tarumã-Açu (Cachoeira Alta e Bolívia mais a jusante) (Figura 14).

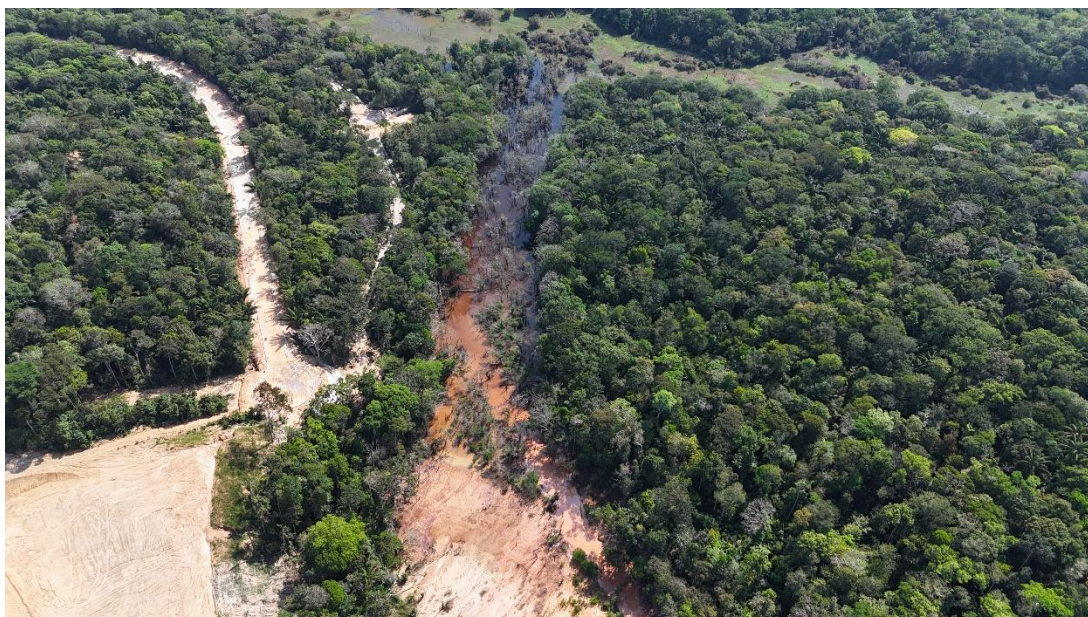
**Figura 14.** Barramento Hidráulico do igarapé Tarumã-Açu sob o igarapé Água Branca – Foz do igarapé Água Branca próximo ao ponto de coleta 3. **Fonte:** Os autores (2024).

Conforme destacado por Siqueira (2019, p. 35), as confluências fluviais são zonas de intensa interação hidrológica, onde ocorrem alterações significativas no fluxo e nas características físico-químicas da água, resultado da sobreposição de massas d'água com diferentes energias e propriedades.
