O PADRÃO URBANO COMO DETERMINANTE DO GRAU DE RISCO DAS ÁREAS OCUPADAS NAS PROXIMIDADES DO RIO CAUAMÉ: PRAIA DA PONTE, DO CURUPIRA, DA POLAR E DO CAÇARÍ.

EIXO TEMÁTICO: RISCO, SOCIEDADE E FENÔMENOS DA NATUREZA

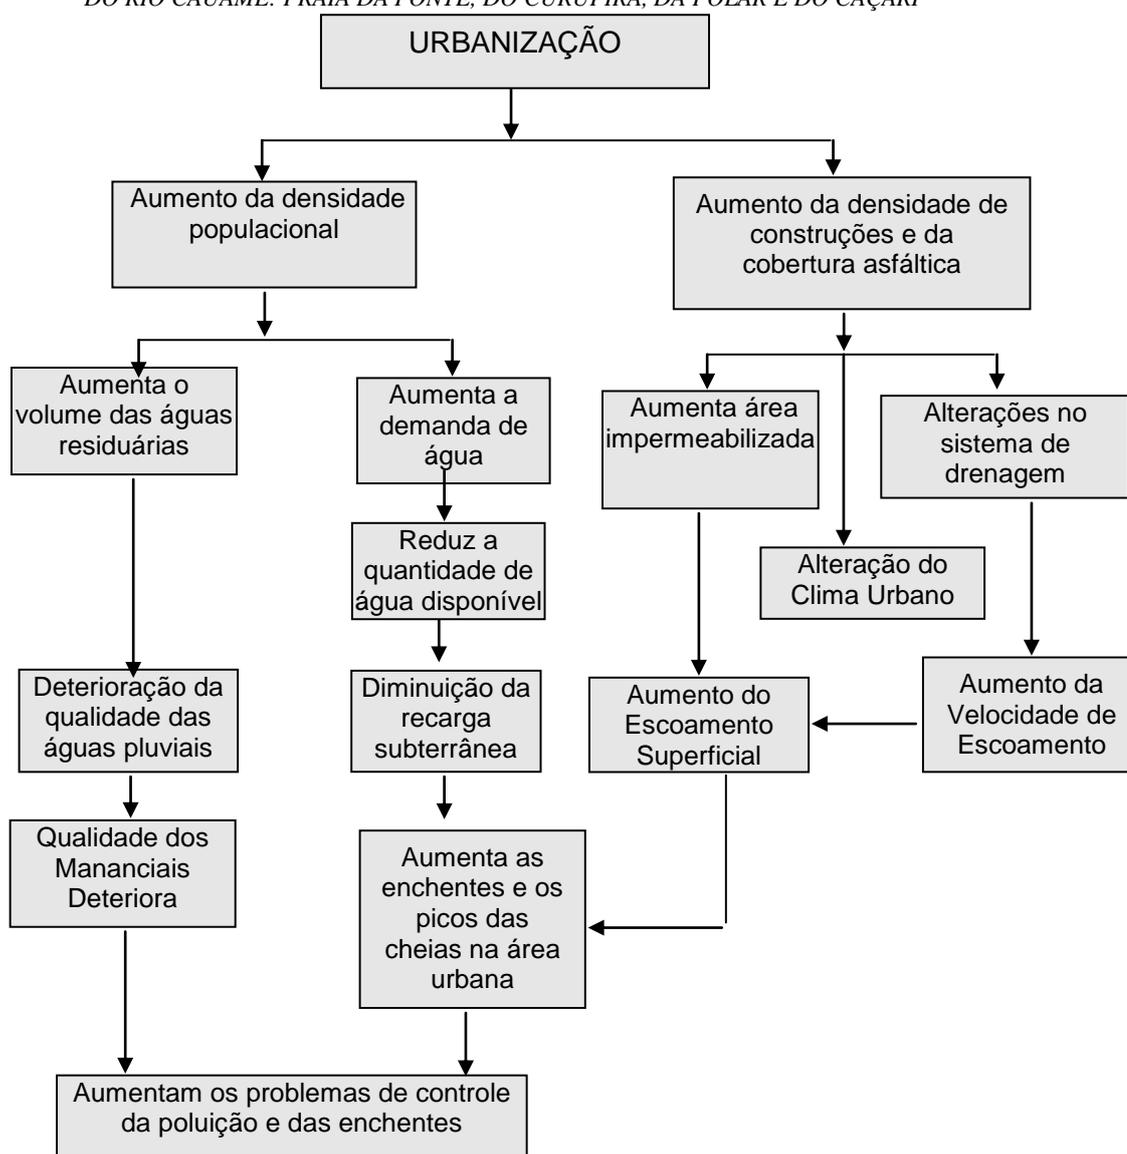
Figura 1 – Efeitos da Urbanização na Qualidade e Quantidade das Águas
Fonte: Modificado de Tundsi (2005)

Botelho e Silva (2007) ressaltam que entre os principais problemas ambientais urbanos, esta a impermeabilização do solo. A compactação do solo por meio de pavimentação, dificulta ou impede o processo de infiltração da água no solo, quando a água não consegue seguir seu curso natural o resultado é uma série de problemáticas socioambientais, como por exemplo enchentes (figura 1).

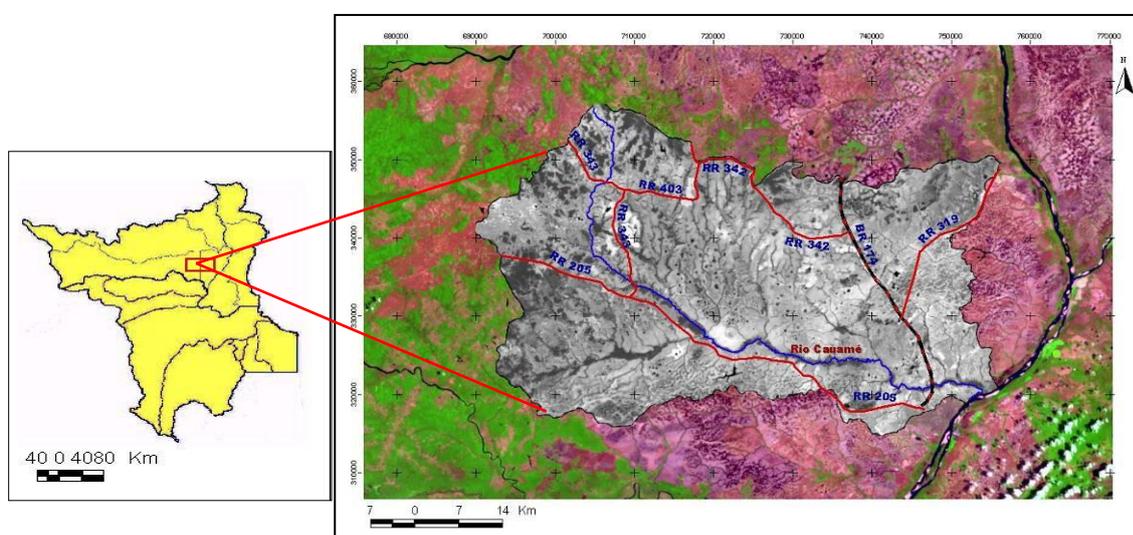
Figura 2: Localização e vias de acesso à Bacia Cauamé. Imagem Landsat TM-5 com cobertura em marco 2004. Fonte: Reis Neto (2007).

O rio Cauamé (figura 01) está situado a 8 km do centro, com acesso pela BR-174, sentido Venezuela. Este rio é atração em todos os verões por sua beleza natural e forma de lazer acessível para todas as classes sociais, nasce na serra do Tabaio, em meio à savana do município de Mucajaí, e deságua no rio Branco medindo 114,6 km de extensão e tem profundidade de 5 até 8 metros, sendo envolto por matas ciliares e praias de areias finas e brancas que tornam a paisagem muito atraente. No verão a temperatura varia de 16 a 32°C (AMBTEC, 1994).

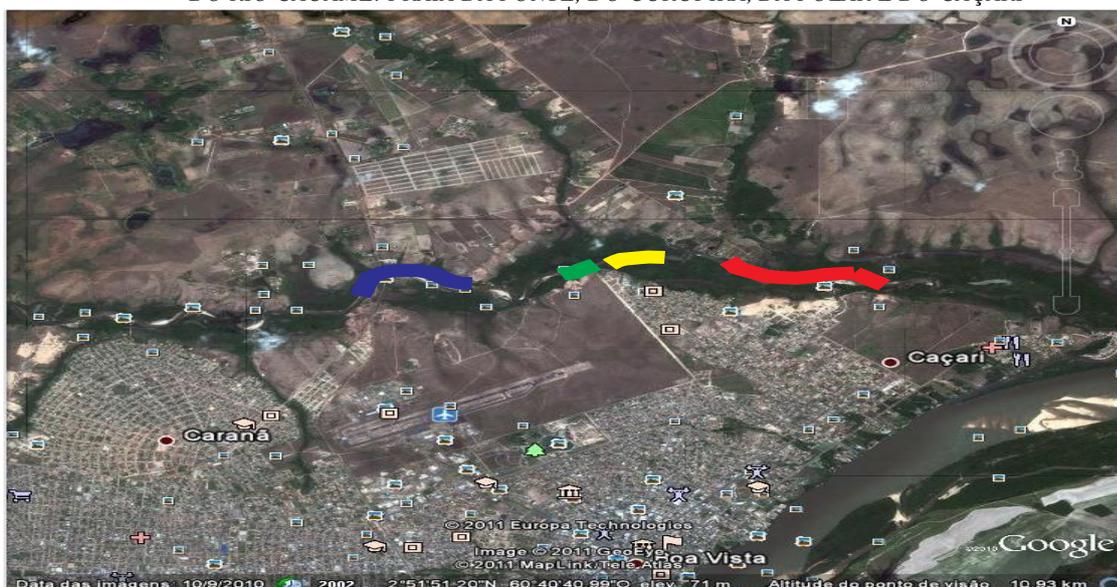
PRAIA DA PONTE
 PRAIA DA POLAR
 PRAIA DO CURUPIRA
 PRAIA DO CAÇARÍ

Figura 3: Delimitação da Área de Estudo. Fonte: imagem de satélite *ikonos* obtida de forma gratuita através de site de imagem *Google Earth*. outubro 2011.

O primeiro ponto (figura 02) localizado nas coordenadas 02° 51' 31,5", de latitude N e 60° 37' 24,3" de longitude W, e recebe o nome de balneário do Caçari, que encontra-se próximo aos bairros considerados como de classe média e classe média alta.

O segundo ponto, localizado nas coordenadas 02° 52' 00, 6", de latitude Norte e 60° 39' 03",5 de longitude W, recebe o nome de balneário da Polar, esta área encontra-se nas proximidades dos bairros considerados de classe média e classe média alta.

O terceiro ponto localizado nas coordenadas geográficas 02° 52' 11,8", de latitude N e 60° 40' 31,9" de longitude W, recebe o nome de balneário do Curupira e encontra-se próximo aos bairros considerados de classe média e classe média baixa.

O quarto ponto localizado nas coordenadas geográficas 02° 52' 08,3", de latitude N e 60° 41' 45,7" de longitude W, recebe o nome de balneário Cauamé ou praia da Ponte (Figura 07) e encontra-se próximo aos bairros Cauamé e invasão Monte das Oliveiras, considerados de baixa renda e de ocupação indevida (figura 2).

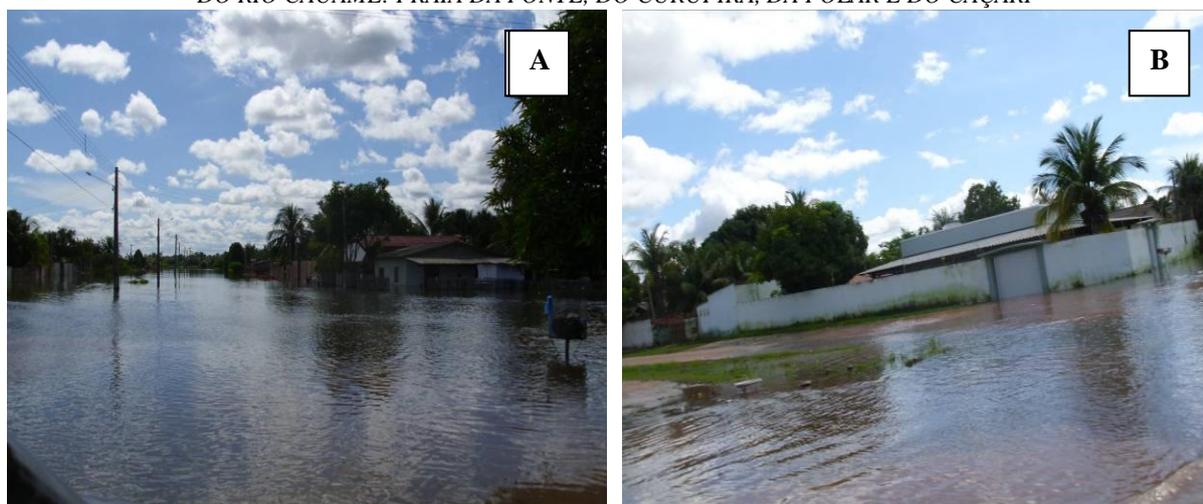
Figura 4 – a) bairro Paraviana no período cheio. b) Residência no bairro Paraviana no período cheio.

O bairro Paraviana possui alto padrão urbano na parte superior, na parte desorganizada com pontuação 4 (quatro) apresenta malha viária pavimentada, não possui rede de esgoto, médio padrão de construção, possui ocupação desorganizada nas proximidades do rio Cauamé, possui médio padrão urbano com registro de ocorrência, é considerado de grau II, de alto risco. O rio Cauamé aumentou sua vazante devido ao alto índice pluvial no período chuvoso e várias casas ficaram alagadas, sendo necessário que os moradores se mudassem.

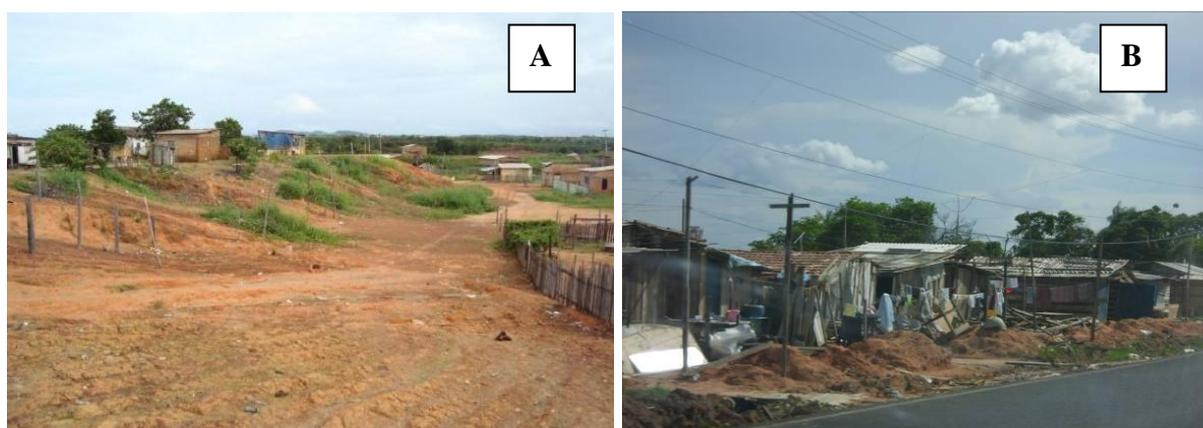
Figura 5 – a) Visão parcial da ocupação irregular Monte das Oliveiras b) Padrão de construção da ocupação
Fonte: a) Silva Neto (2011) b) autores.

O monte das Oliveiras (figura 5) que é uma ocupação irregular recebeu pontuação 0 (zero) de baixo padrão com registro de ocorrência, é considerado de grau I, de risco eminente. O risco natural, associado ao comportamento dinâmico dos sistemas naturais, isto é considerando o seu grau de estabilidade/instabilidade expresso na sua vulnerabilidade a eventos críticos de curta ou longa duração, tais como inundações, desabamentos e aceleração de processos erosivos (EGLER, 1996).
